Studie zur Abschätzung der Gebrauchsdauer von Phoenix – EPDM – Dachbahnen

Gutachten über exponierte Fügenähte und Reparaturfähigkeit freibewitterter Phoenix – EPDM – Dachbahnen

Beide ausgeführt von SKZ – TeConA GmbH, Würzburg

Ausführliche Fassungen: Schlussbericht Nr. 37236/99-V vom 14. August 2003 und
Gutachten Nr. 41544/00 vom 05. Dezember 2003

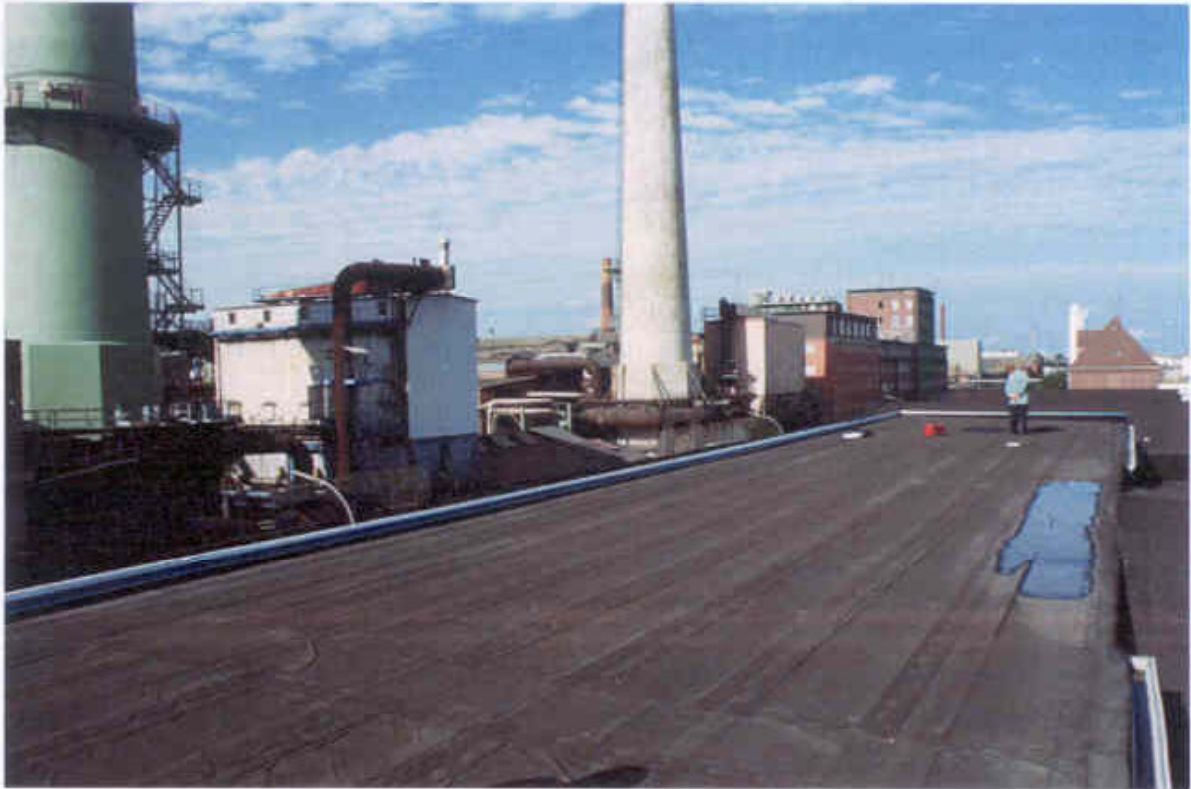
Bild 1: Begutachtung der Dachfläche des BV „HH-Veddel, Industriegebäude“

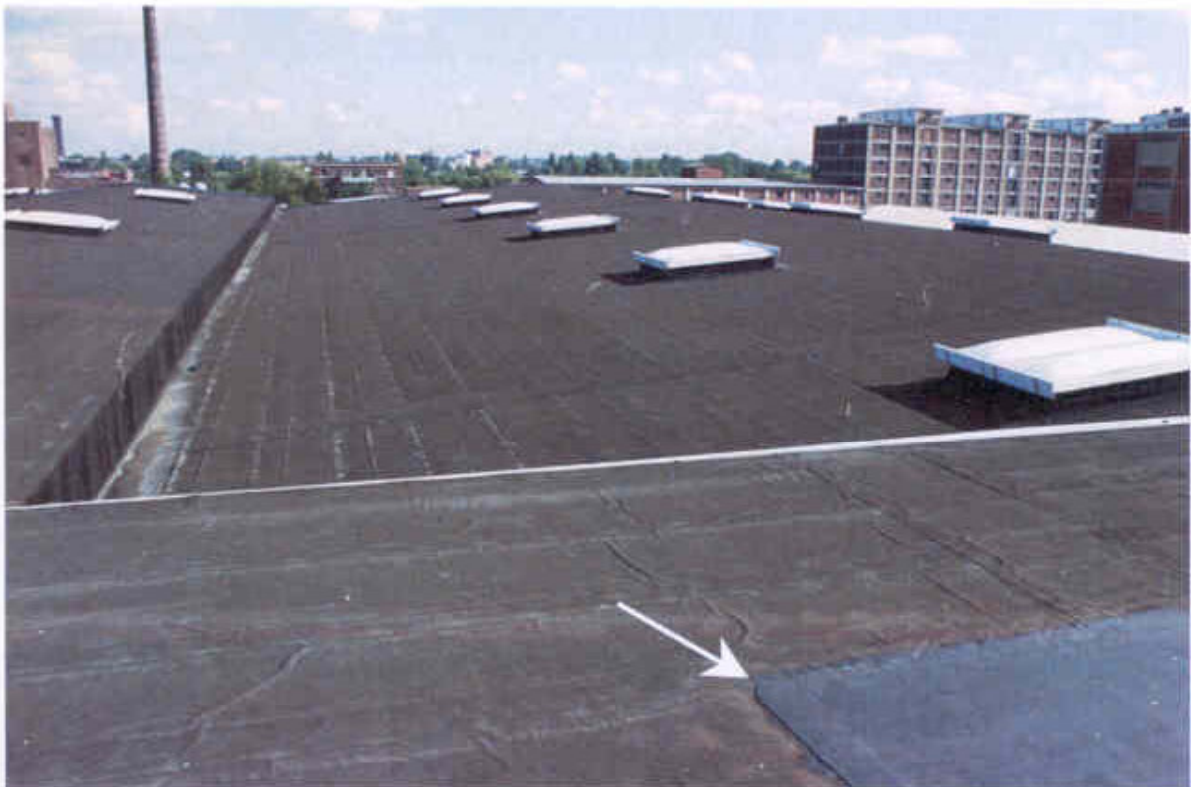
Bild 2: Probenentnahme aus der Dachabdichtung des BV „HH-Veddel, Industriegebäude“
