# Prüfungsbericht

**9027219/Ki-14/PB7/Sgm**

Kugelfallversuche an Bodenbelägen mit/ohne Kiesel Okalift SuperChange System

Prüfgegenstand: **Kiesel Okalift SuperChange System**  
**Feinsteinzeugfliesen, Dicke 10 mm und 15 mm**

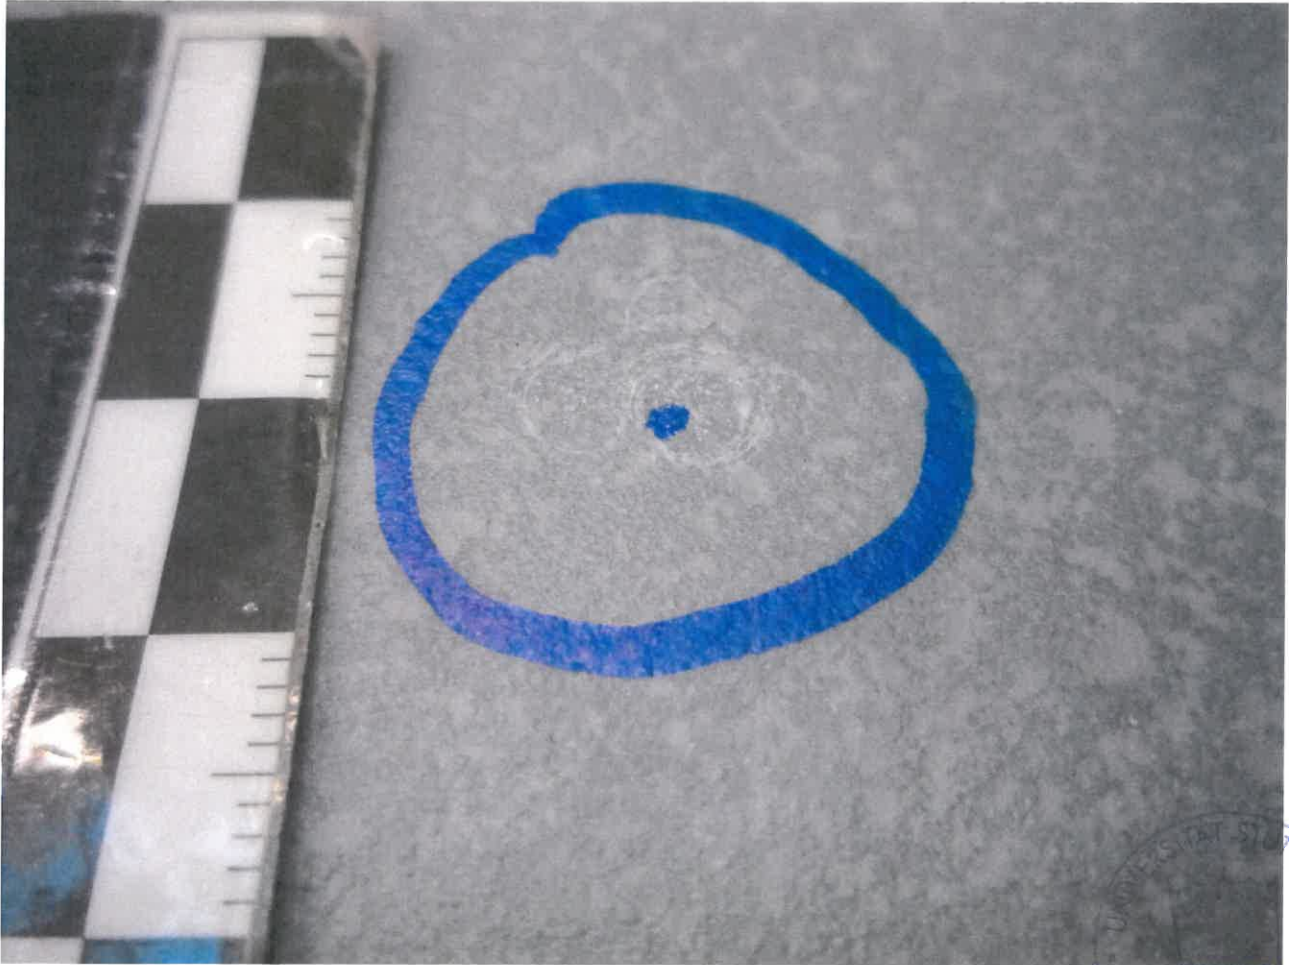
Bild 4, Beilage 3 bis Bild 6, Beilage 4 zeigt die Oberflächen der Fliesen nach den Kugelfallversuchen. Bei den Versuchen in Fliesenmitte sind kreisrunde oberflächliche Beschädigungen mit einem Durchmesser von ca. 5 mm zu erkennen. Eine strahlenförmige Rissbildung in den Fliesen ist nicht vorhanden. Bei dem Versuch in der Ecke einer Fliese an der Kreuzfuge ist neben der runden oberflächlichen Beschädigung der Fliese (Durchmesser ebenfalls rd. 5 mm) noch eine diagonale Haarrissbildung (Rissbreite < 0,1 mm) in der Ecke sichtbar. Eine Beschädigung der Fugen (Rissbildung o. ä.) konnte nicht beobachtet werden.

Bild 4: Prüfplatte FL 3 (Referenz), Messpunkt 1 in Fliesenmitte

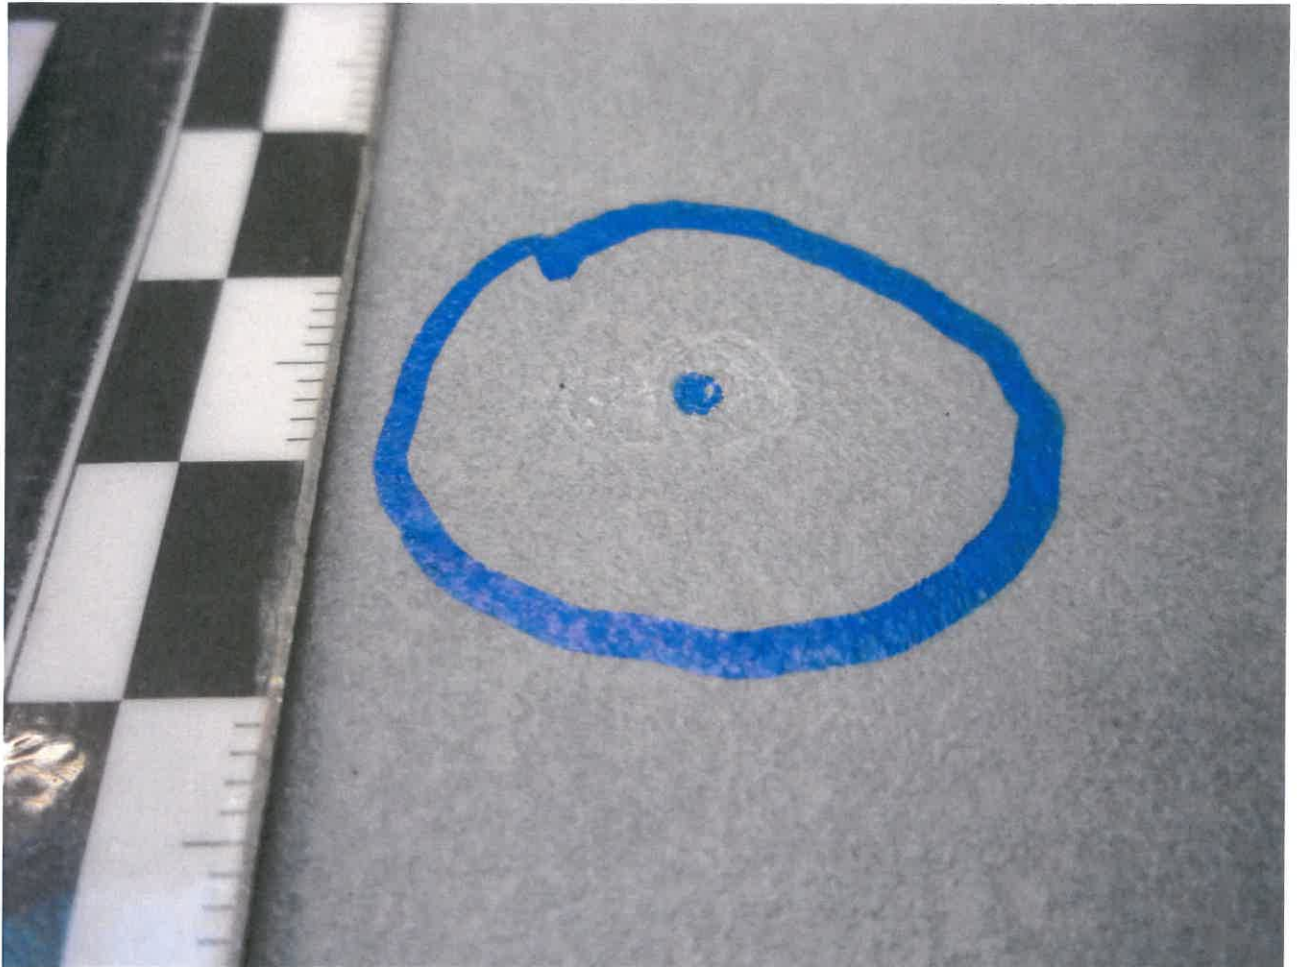
Bild 5: Prüfplatte FL 3 (Referenz), Messpunkt 2 in Fliesenmitte

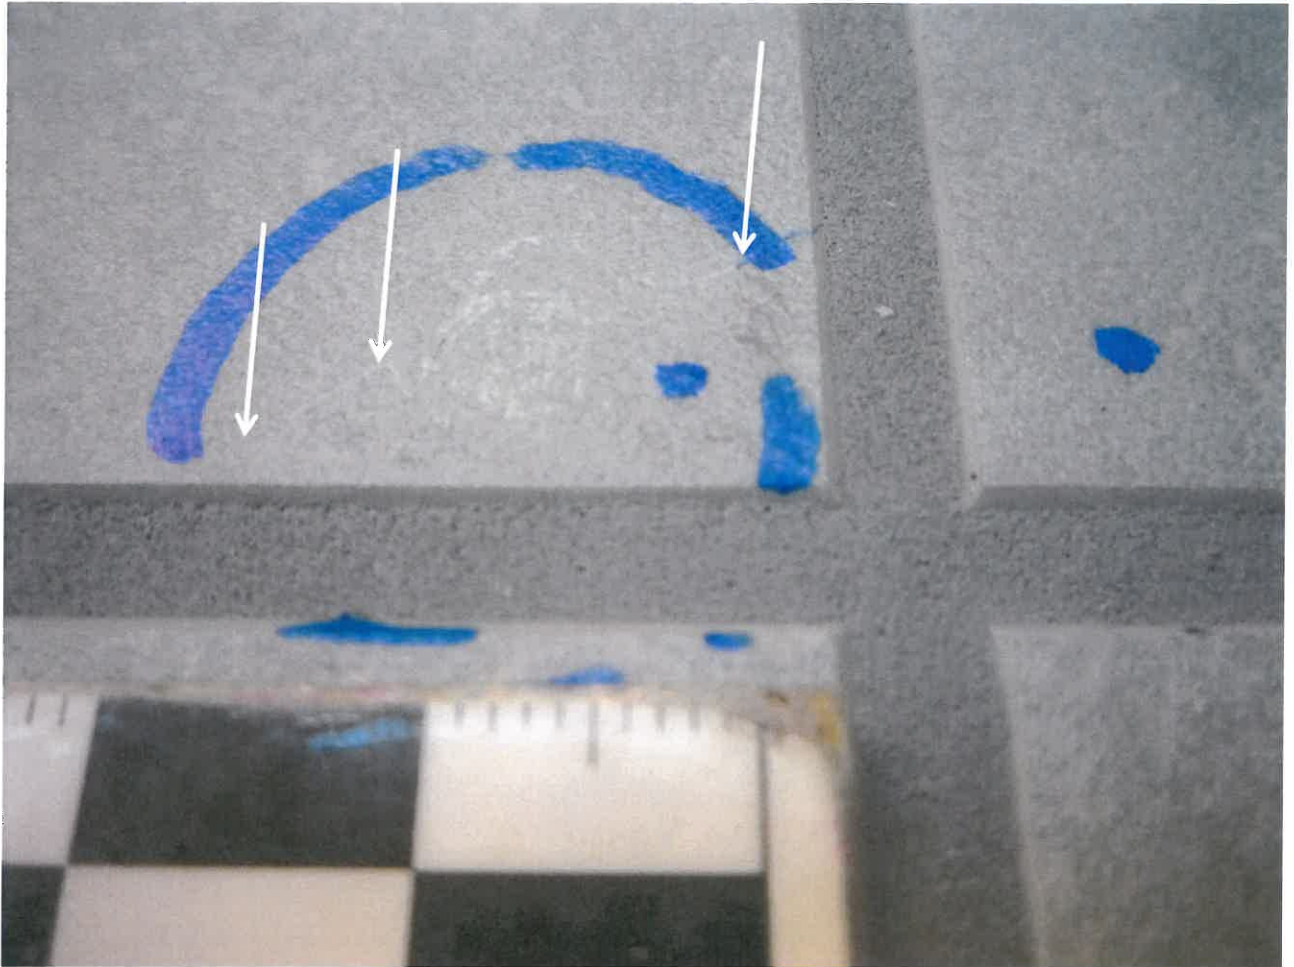
Lediglich bei dem Aufprall der Stahlkugel in der Fliesenecke gibt es einen deutlichen Unterschied zwischen der Referenzprobe ohne Kiesel Okalift SuperChange System und den beiden Proben mit dem wiederaufnehmbaren Bodensystem. Bei der Referenzprobe ist nur eine Haarrissbildung auf der Fliese zu erkennen, die Fugen sind unbeschädigt. Bei den Proben mit Kiesel Okalift SuperChange System sind bei beiden Prüfkörpern eine deutliche Rissbildung und Abplatzungen an der Oberfläche vorhanden sowie eine Haarrissbildung im Fugenmörtel.

Bild 6: Prüfplatte FL 3 (Referenz), Messpunkt 1 an Kreuzfuge

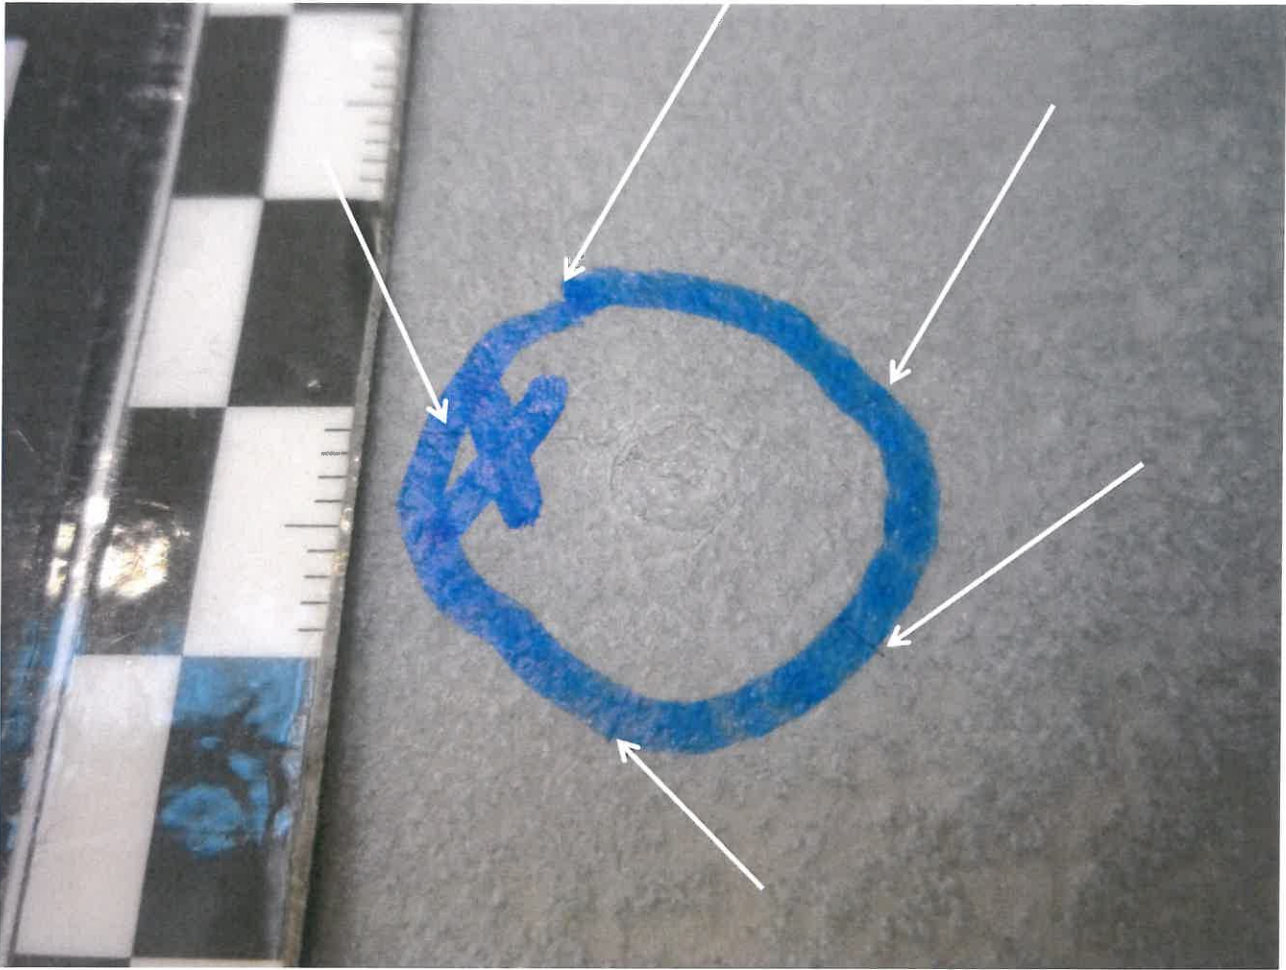
Bild 7, Beilage 5 bis Bild 9, Beilage 7 zeigt die Oberflächen der Fliesen nach den Kugelfallversuchen. Bei den Versuchen in Fliesenmitte sind kreisrunde oberflächliche Beschädigungen mit einem Durchmesser von ca. 5 mm zu erkennen. Zudem ist eine strahlenförmige Haarrissbildung (Rissbreite < 0,5 mm, Risslänge rd. 20 mm), die von der Aufschlagstelle der Stahlkugel ausgeht, auf den Fliesen vorhanden.

Tatsächlich sind die Beschädigungen bei einem Aufprall der Stahlkugel in Fliesenmitte bei allen geprüften Proben vergleichbar. Die zusätzlich bei den Proben mit Kiesel Okalift SuperChange System vorhandene Haarrissbildung ist so gering, dass die Risse nur bei genauer Prüfung überhaupt sichtbar sind.

Bild 7: Prüfplatte FL 1 mit Okalift superchange, Messpunkt 1 in Fliesenmitte

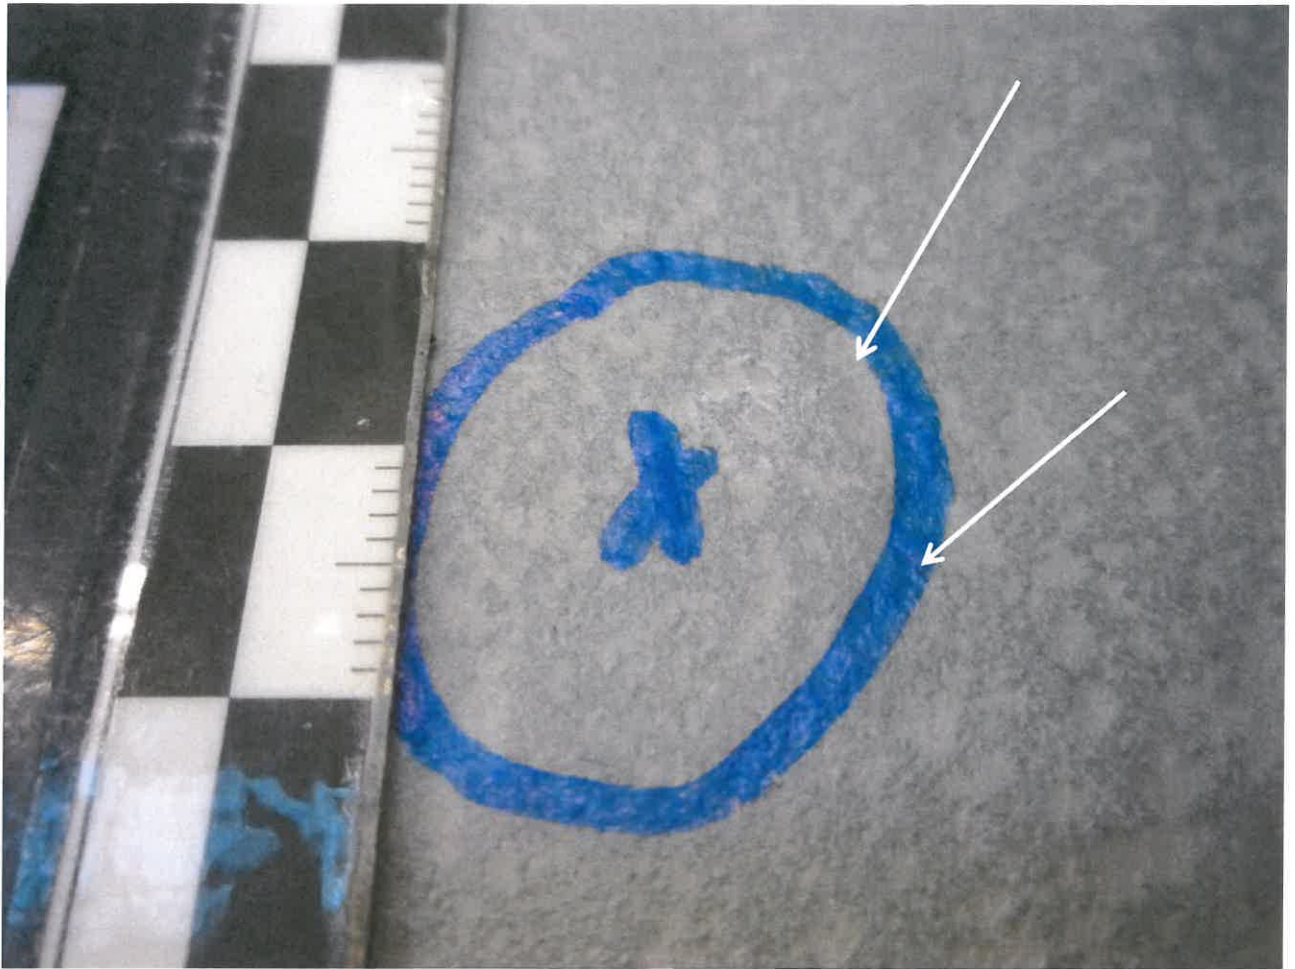
Bild 8: Prüfplatte FL 1 mit Okalift superchange, Messpunkt 2 in Fliesenmitte

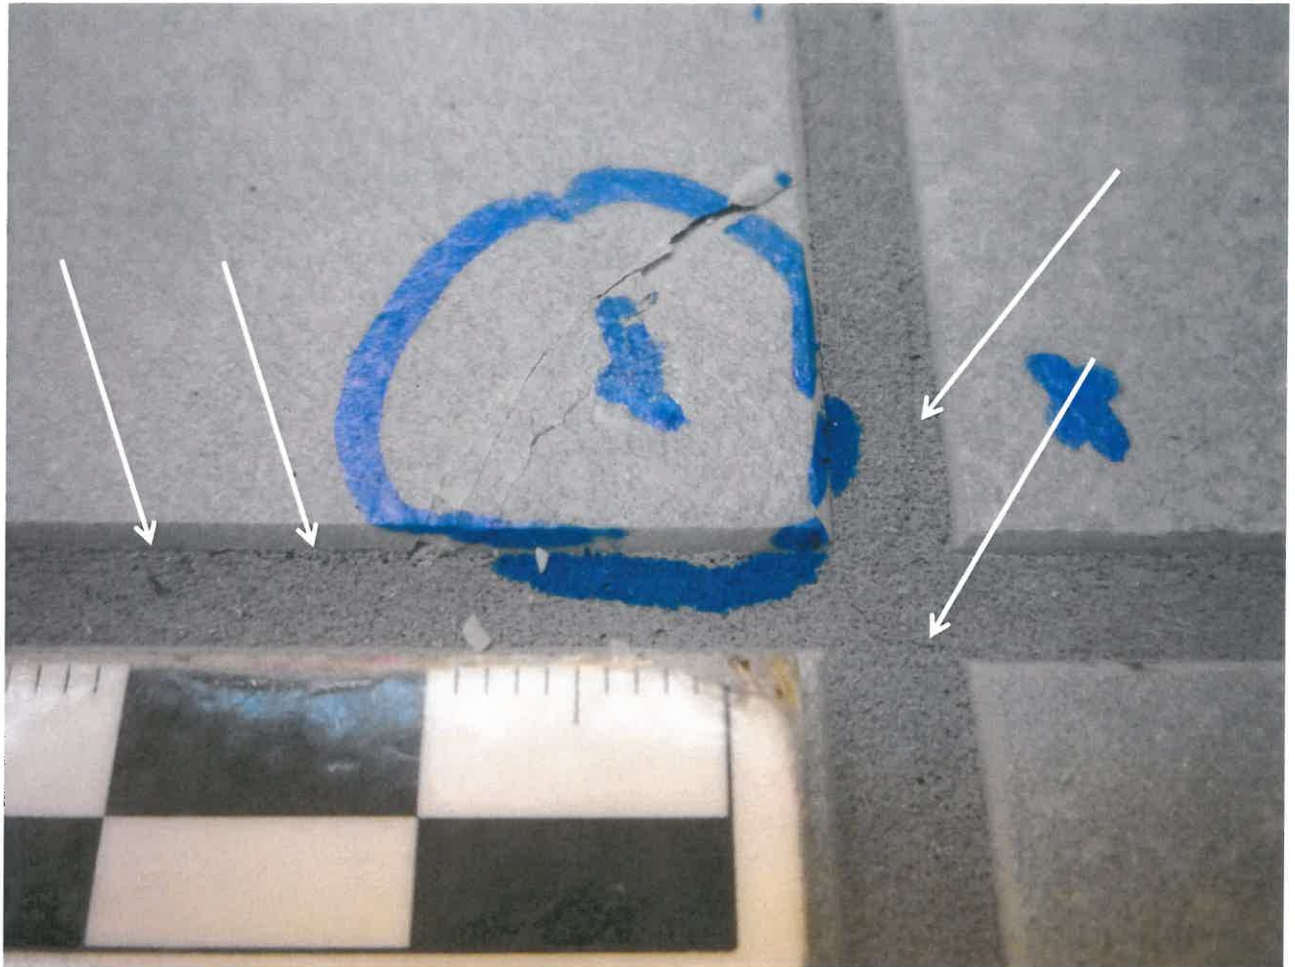
Bei der Prüfung in der Fliesenecke im Bereich der Kreuzfuge ist zusätzlich zu der oberflächlichen Beschädigung der Fliese durch den Aufprall der Stahlkugel eine deutliche diagonale Rissbildung und Absplitterung an der Fliesenoberfläche erkennbar (Bild 9, Beilage 7). Zusätzlich ist eine Haarrissbildung (Rissbreite < 0,1 mm) entlang der Fliesenflanke im Fugenmörtel sowie im Bereich der Kreuzfuge vorhanden.

Bild 9: Prüfplatte FL 1 mit Okalift superchange, Messpunkt 1 an Kreuzfuge

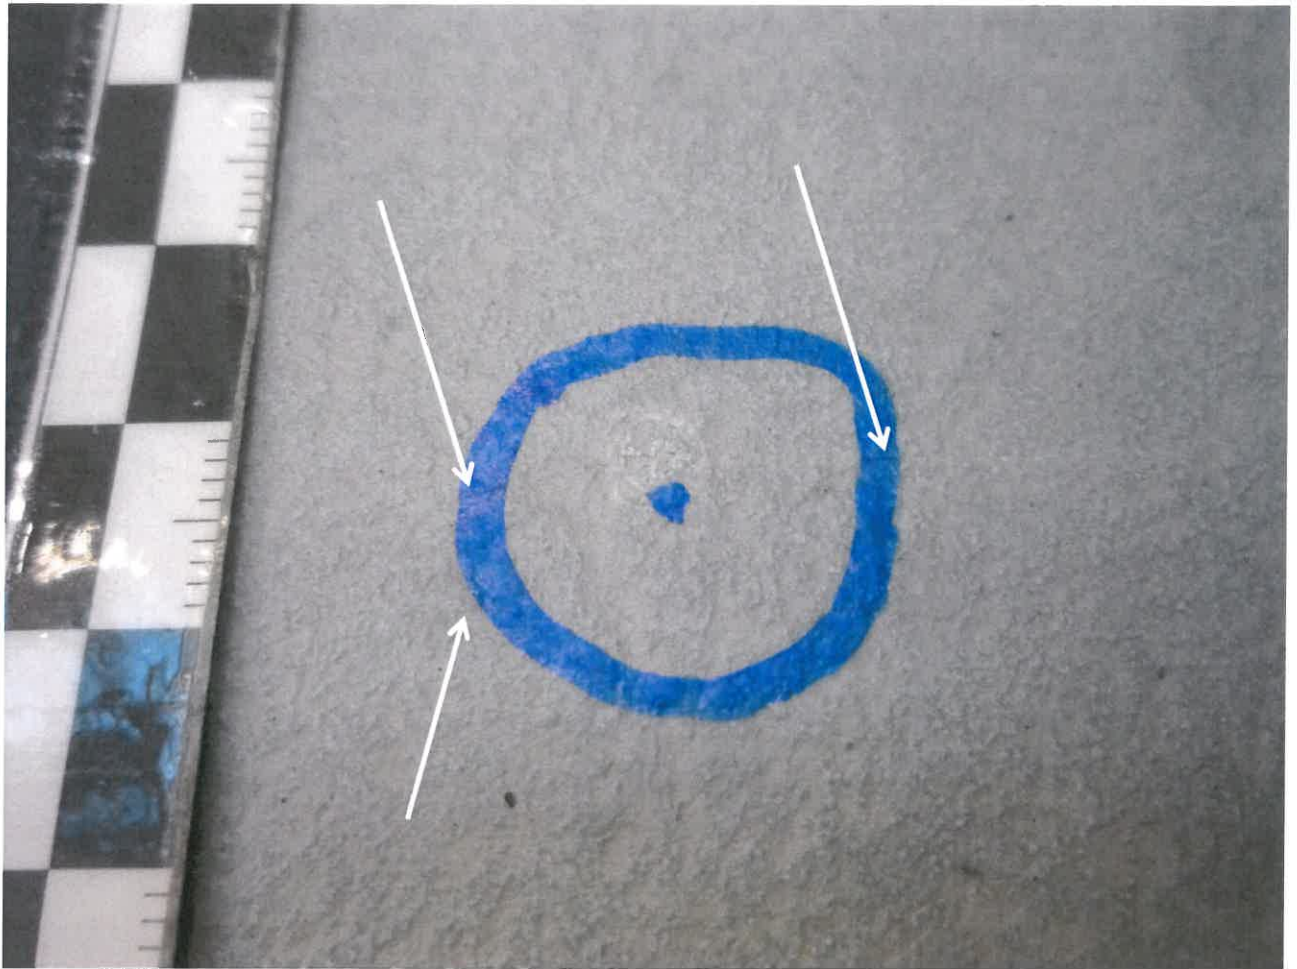
Bild 10, Beilage 8 bis Bild 12, Beilage 10 zeigt die Oberflächen der Fliesen nach den Kugelfallversuchen. Bei den Versuchen in Fliesenmitte sind kreisrunde oberflächliche Beschädigungen mit einem Durchmesser von ca. 5 mm zu erkennen. Zudem ist eine strahlenförmige Haarrissbildung (Rissbreite < 0,5 mm, Risslänge rd. 20 mm), die von der Aufschlagstelle der Stahlkugel ausgeht, auf den Fliesen vorhanden.

Bild 10: Prüfplatte FL 2 mit Okalift superchange, Messpunkt 1 in Fliesenmitte

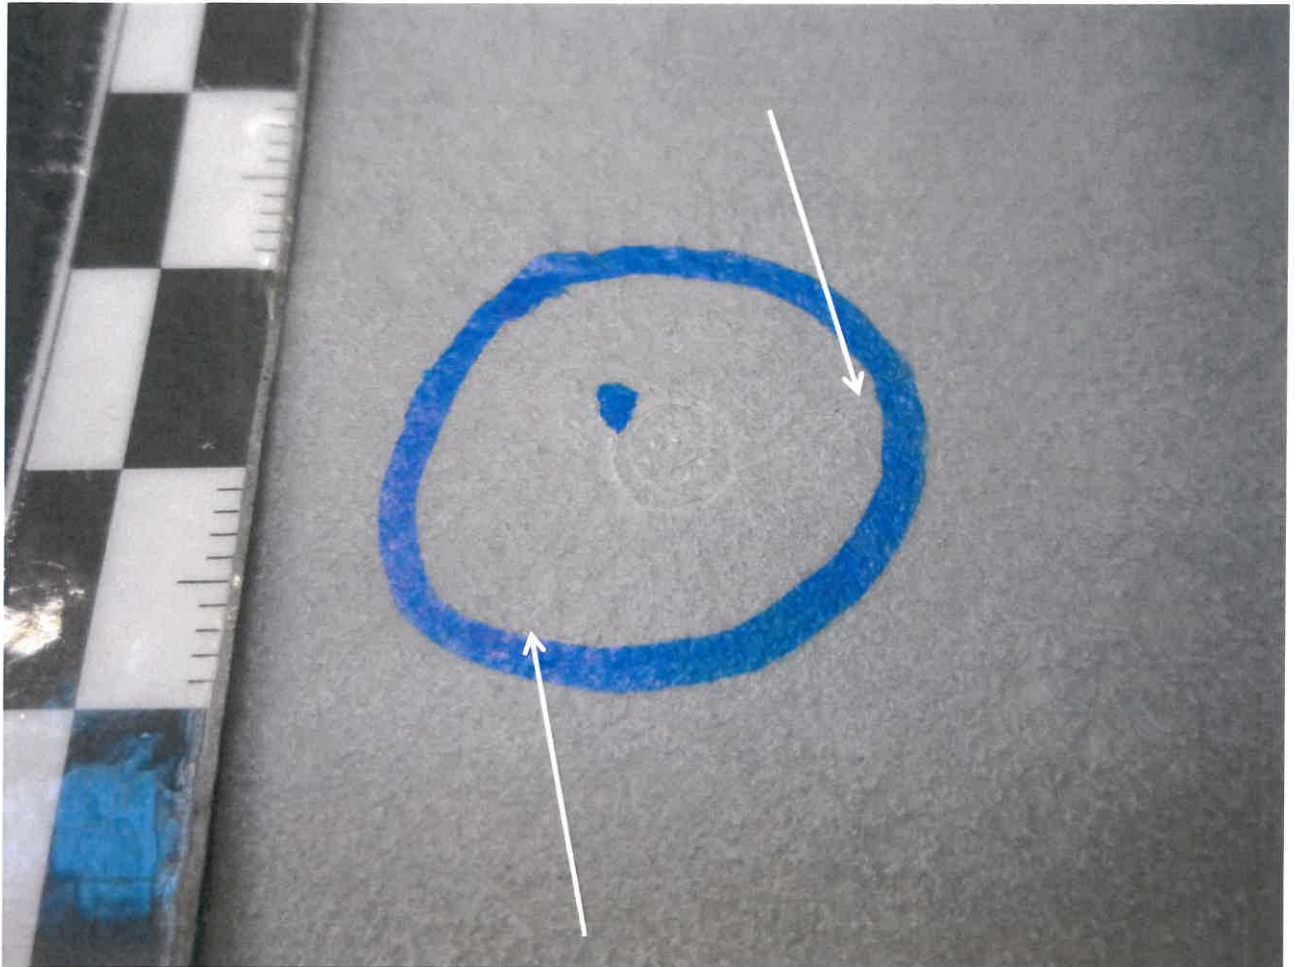
**Bild 11: Prüfplatte FL 2 mit Okalift superchange, Messpunkt 2 in Fliesenmitte**

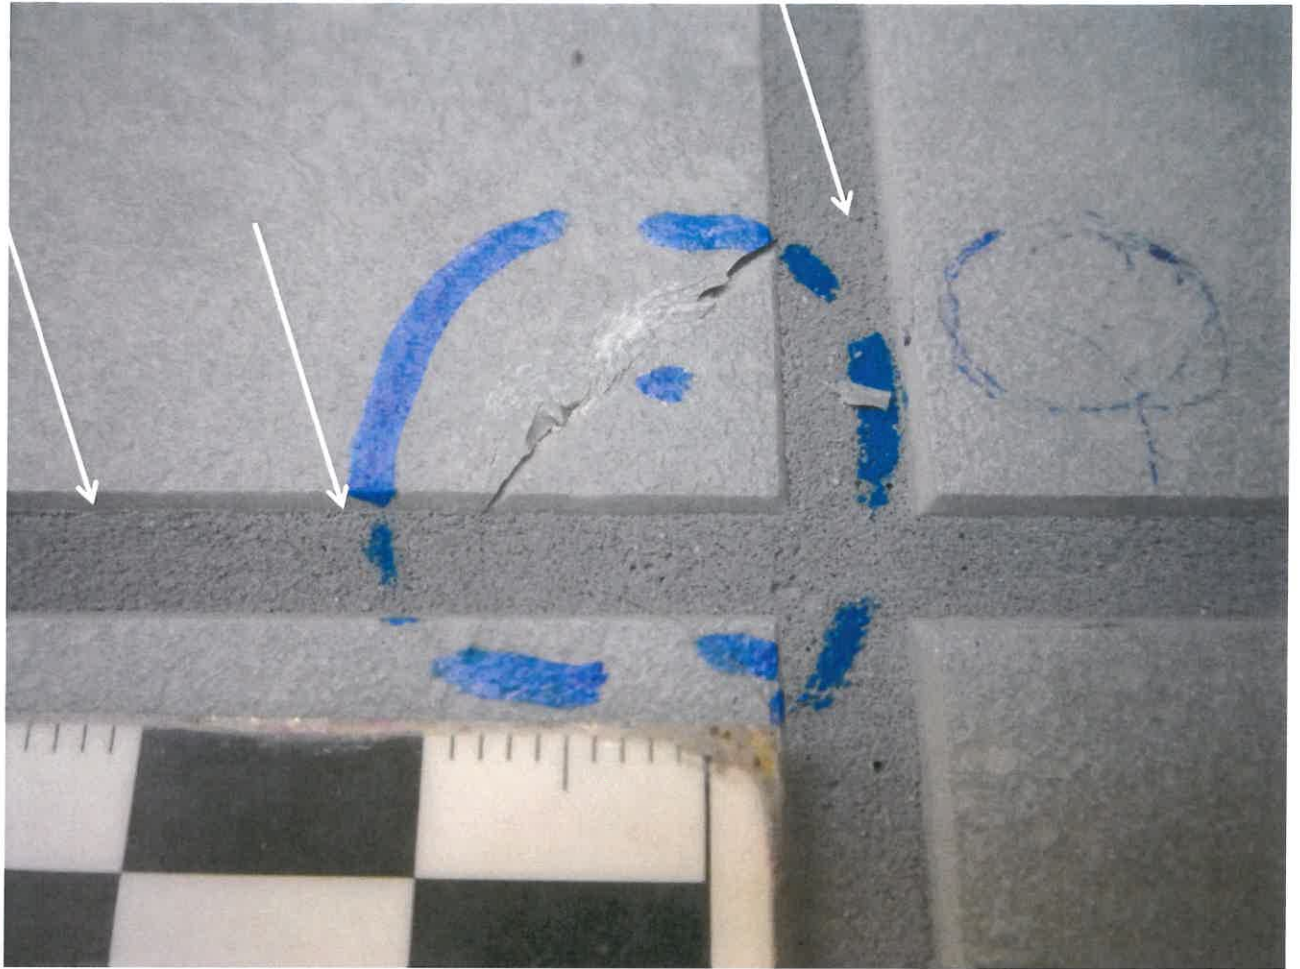
Bei der Prüfung in der Fliesenecke im Bereich der Kreuzfuge ist zusätzlich zu der oberflächlichen Beschädigung der Fliese durch den Aufprall der Stahlkugel eine deutliche diagonale Rissbildung und Absplitterung an der Fliesenoberfläche erkennbar (Bild 12, Beilage 10). Zusätzlich ist eine Haarrissbildung (Rissbreite < 0,1 mm) entlang der Fliesenflanke im Fugenmörtel vorhanden.

Bild 12: Prüfplatte FL 2 mit Okalift superchange, Messpunkt 1 an Kreuzfuge
