# Prüfungsbericht

**9027219/Ki-14/PB7/Sgm**

Kugelfallversuche an Bodenbelägen mit/ohne Kiesel Okalift SuperChange System

Prüfgegenstand: **Kiesel Okalift SuperChange System**  
**Feinsteinzeugfliesen, Dicke 10 mm und 15 mm**

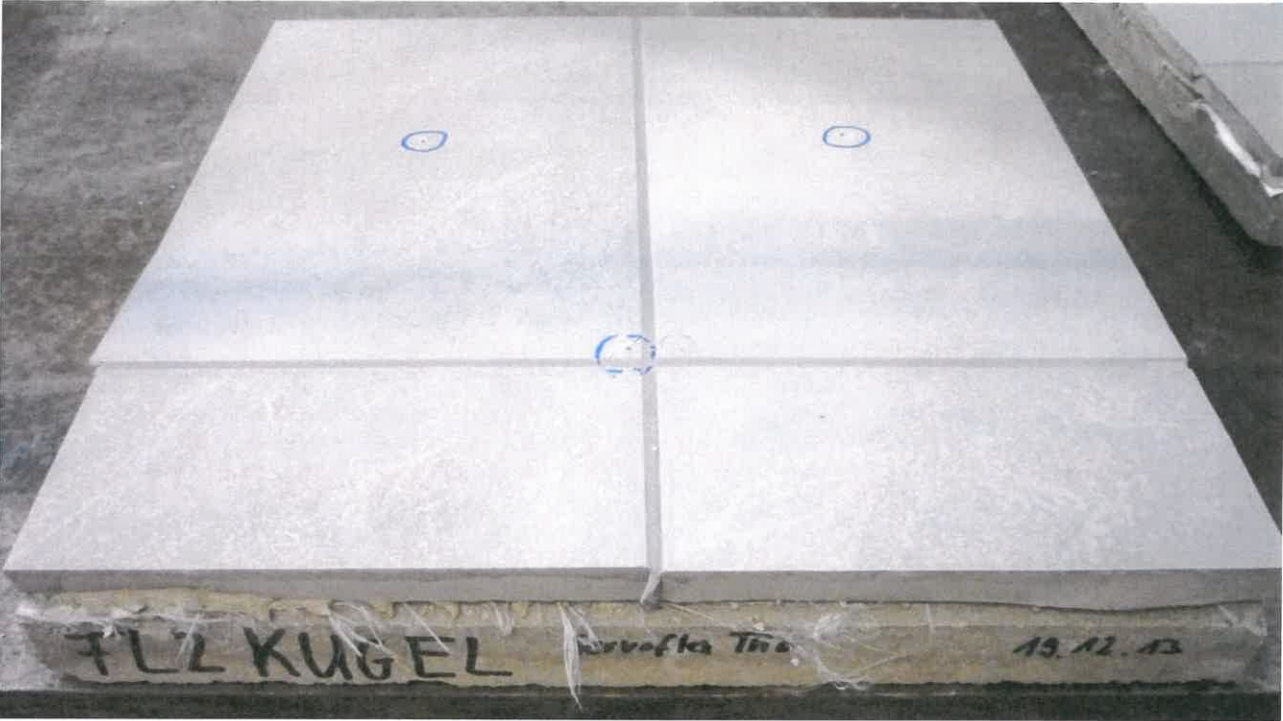
Je Prüfplatte wurden 3 Versuche durchgeführt. Dabei wurden die Kugelfallversuche jeweils zweimal in Fliesenmitte und einmal am Fliesenrand an einer Kreuzfuge durchgeführt. Bild 3, Beilage 2 zeigt exemplarisch eine Prüfplatte mit den Messstellen nach den Kugelfallversuchen.

Bild 3: Prüfplatte mit Lage der Messstellen
