Prüfungsbericht

9027219/Ki-14/PB9/Sgm

Belastungsversuche an Fliesenbelägen mit Kiesel Okalift SuperChange System

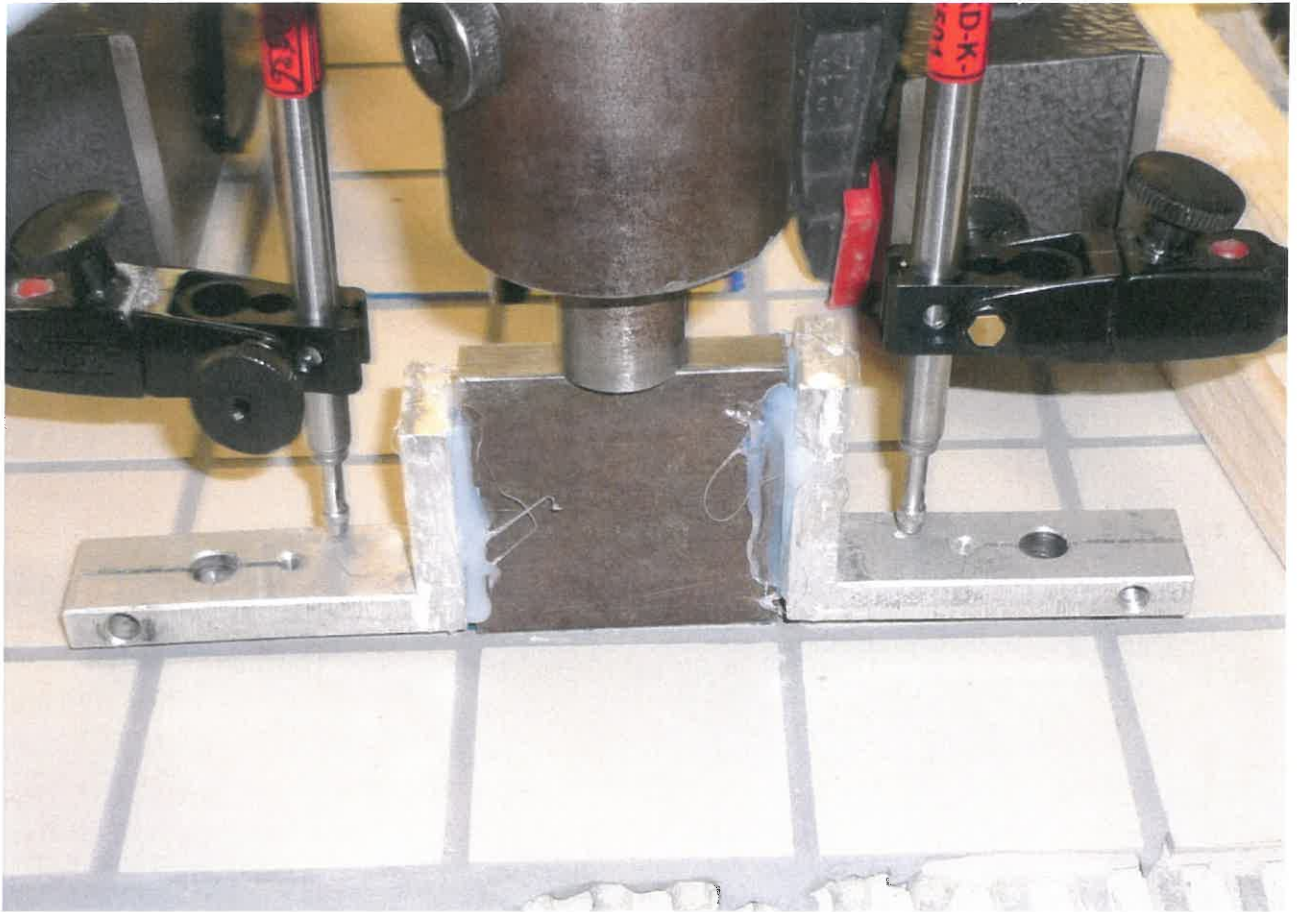
Bild 2: Messung der vertikalen Verformung der Lastschneide bei Linienbelastung mit einer Lastschneide mit einer Länge von 50 mm und einer Breite von 10 mm

Bild 1, Beilage 1 und Bild 2, Beilage 2 zeigt den Versuchsaufbau mit linienförmiger Lasteinleitung.

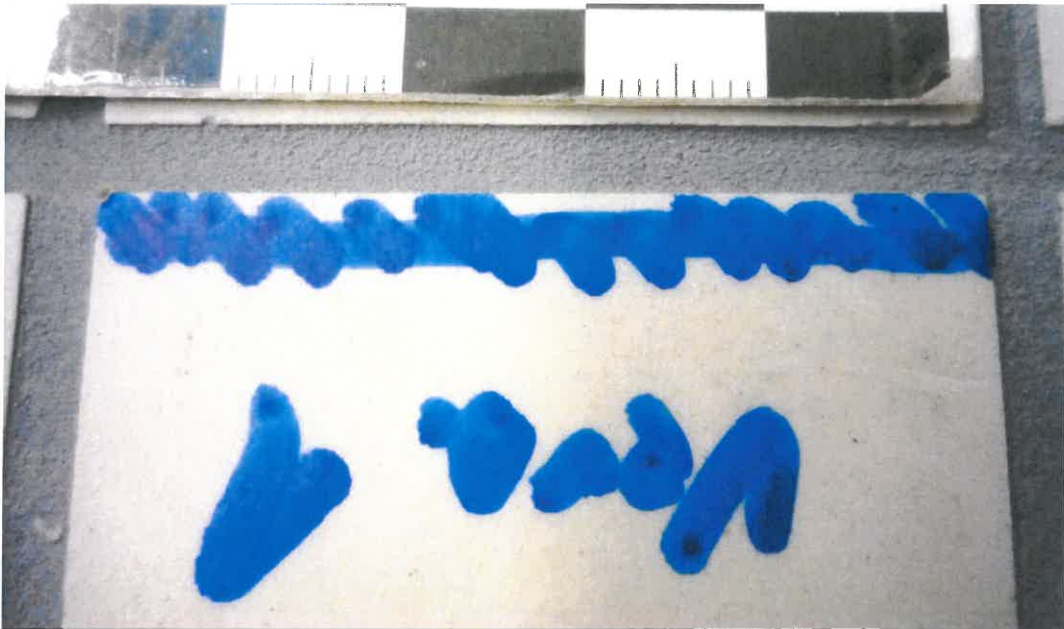
Bild 7: Bild der Fliese nach Versuch Nr. 1 mit linienförmiger Belastung

Bild 7, Beilage 6 und Bild 8, Beilage 6 zeigt die Fliesen nach der Prüfung.

Die Versuche mit linienförmiger Belastung (Lastschneide 50 mm x 10 mm) ergaben bis zum Abbruch der Versuche bei 5000 N (entspricht 10 N/mm² Druckspannung) keine Hinweise auf ein Abheben oder Ausbrechen der belasteten Fliese. Die Fliesen selbst sowie der Fugenmörtel blieben unbeschädigt.

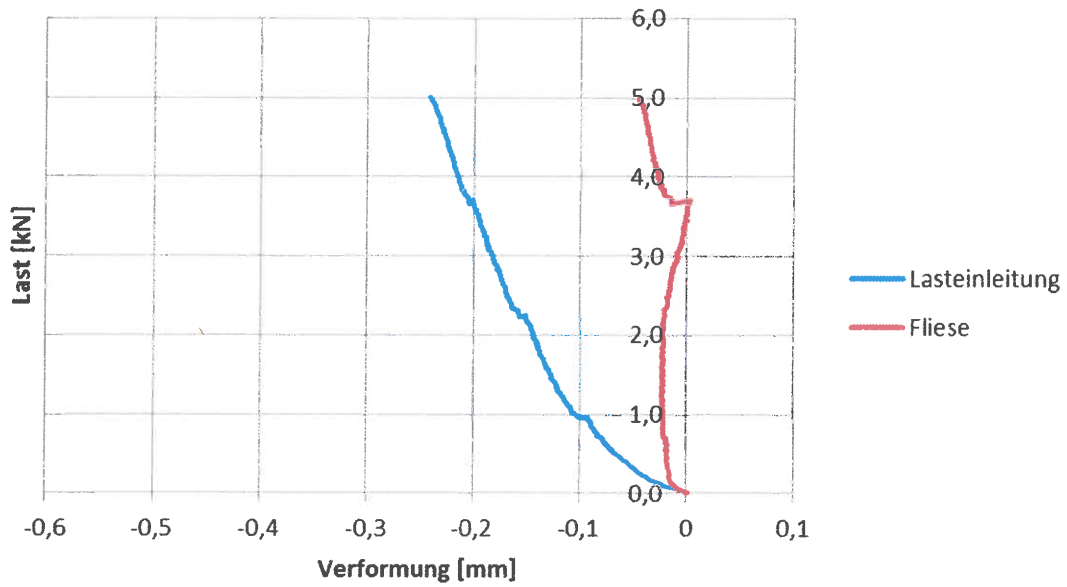
Bild 11: Last-Verformungskennlinien bei Versuch Nr. 3 mit Punktbelastung in der Mitte der Fliesen- senkante

Die ermittelten Last-Verformungskurven für die punktförmige Belastung in der Mitte der Fliesenkante sind in Bild 9, Beilage 7 bis Bild 11, Beilage 8 abgebildet.

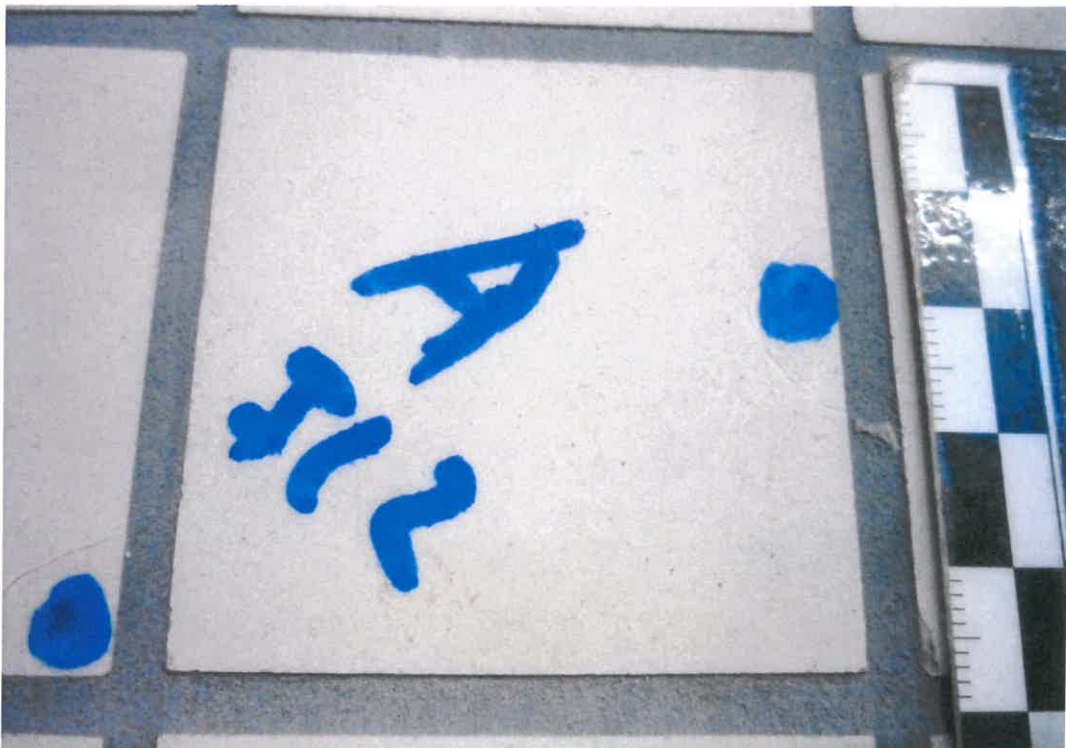
Bild 12: Bild der Fliese nach Versuch Nr. 1 mit Punktbelastung in der Mitte der Fliesen- kante

Im Unterschied zu der linienförmigen Belastung in Abschnitt 5.1 führt die punktförmige Belastung mit dem Stempel mit Durchmesser 8 mm hier zu einer Beschädigung der Fliesenoberfläche. Die Druckspannung durch die Belastung bis 5000 N ergibt allerdings durch die geringe Belastungsfläche hier einen Wert von 99 N/mm². Risse o.ä. im Fugenmörtel konnten keine festgestellt werden.

Bild 12, Beilage 8 bis Bild 14, Beilage 9 zeigt die Fliesen nach der Prüfung.

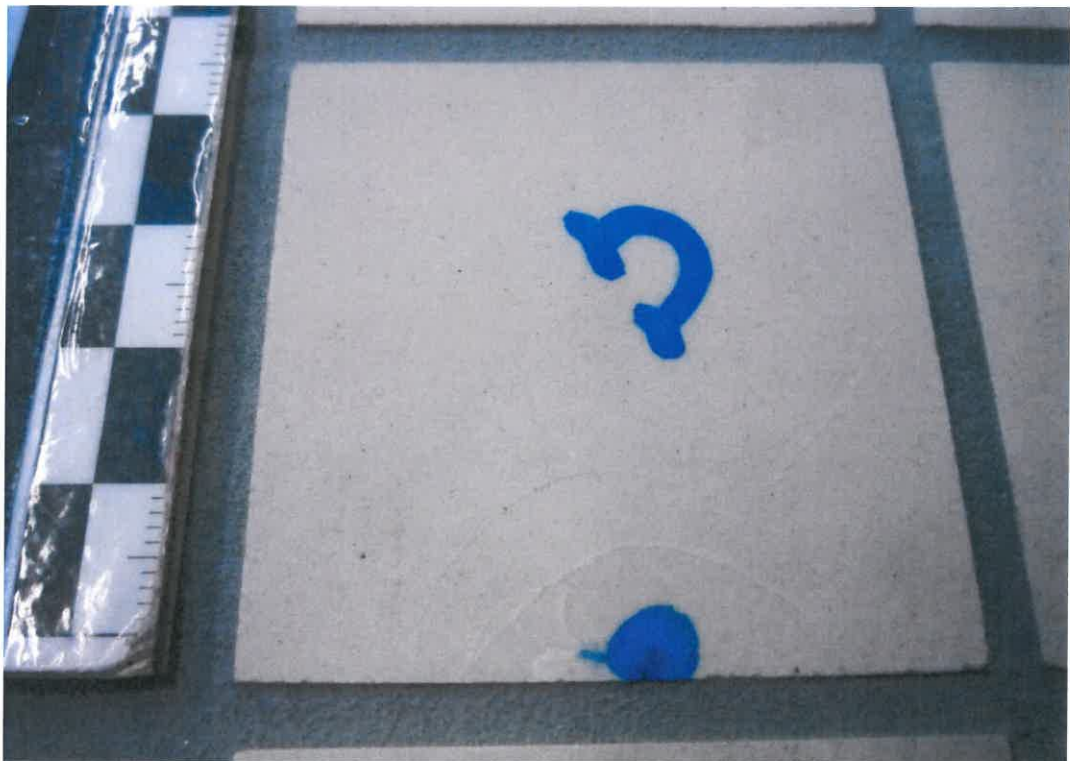
Bild 14: Bild der Fliese nach Versuch Nr. 3 mit Punktbelastung in der Mitte der Fliesenkante

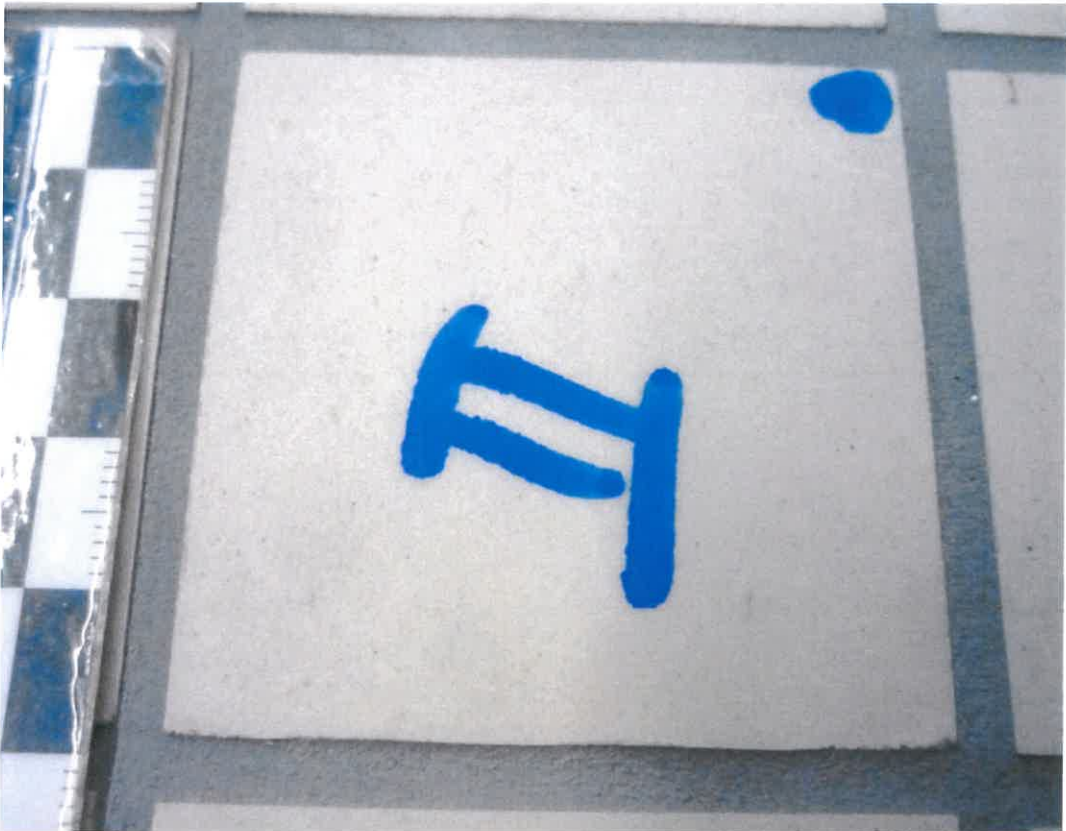
Bild 19: Bild der Fliese nach Versuch Nr. 2 mit Punktbelastung in der Fliesenecke

Analog zu der punktförmigen Belastung in Abschnitt 5.2.1 führt die punktförmige Belastung mit dem Stempel mit Durchmesser 8 mm hier zu einer Beschädigung der Fliesenoberfläche. Die Druckspannung durch die Belastung bis 5000 N ergibt hier ebenfalls durch die geringe Belastungsfläche einen Wert von 99 N/mm².

Bild 18, Beilage 11 bis Bild 20, Beilage 12 zeigt die Fliesen nach der Prüfung.
