Materialprüfungsanstalt Universität Stuttgart

Prüfungsbericht

Rissüberbrückungsversuche an Fliesenbelägen mit Kiesel Okalift SuperChange System

Kiesel Okalift SuperChange System

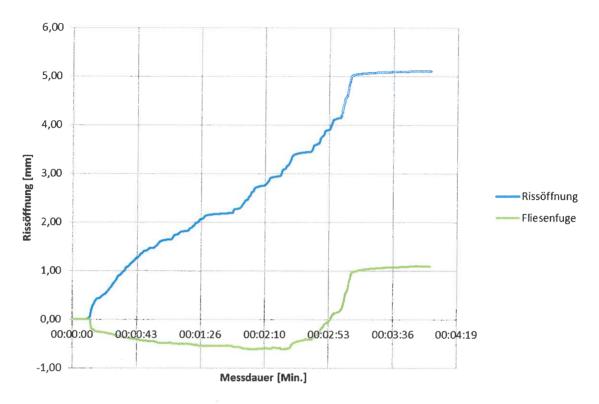
Bild 2: Verformungen bei der Ermittlung der rissüberbrückenden Wirkung der Probe mit Fuge über Riss

Die ermittelten Rissöffnungen bei der Probe mit Fuge über Riss sind in Bild 2. Beilage 2 abgebil-

Der Versuch wurde bis zu einer Rissöffnung im Untergrund von 5 mm durchgeführt und dann ab-

Bis zu einer Rissöffnung von ca. 4 mm ist an der Fliesenoberfläche über dem Riss bei der Mes-

Ab rd. 4 mm Rissöffnung ist eine Öffnung der Fliesenfuge (Rissbildung) messbar. Die weitere

Rissöffnung der Fuge ist ab diesem Zeitpunkt identisch mit der weiteren Öffnung des Risses im

Bei dieser Anordnung dieses Fliesenbelages über dem Riss (Fuge über Riss) ist somit eine Riss-

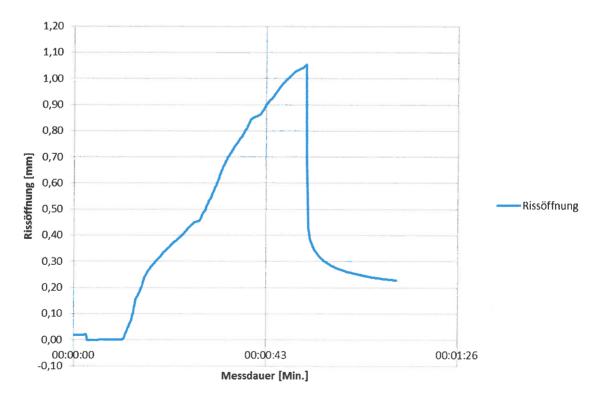
Bild 3: Verformungen bei der Ermittlung der rissüberbrückenden Wirkung der Probe mit Fliese über Riss

Die ermittelte Rissöffnung bei der Probe mit Fliese über Riss ist in Bild 3, Beilage 2 dargestellt.

Bei der Anordnung der Fliesen über dem Riss ist bei dem Versuch lediglich eine Rissöffnung von

rd. 1 mm gelungen. Bei dieser Rissöffnung ist die Metallplatte, an der gezogen wurde, von der Be-

tonplatte abgerissen (Versagen im Beton).

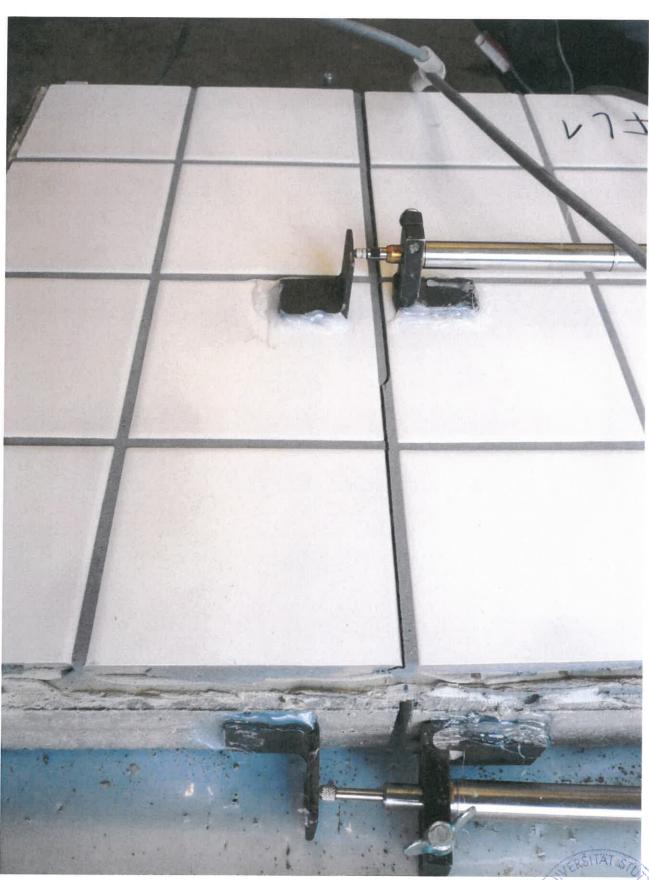
Bild 4: Prüfkörper der Probe mit Fuge über Riss nach der Ermittlung der rissüberbrückenden Wirkung

Bild 4, Beilage 3 zeigt den Prüfkörper nach der Prüfung.

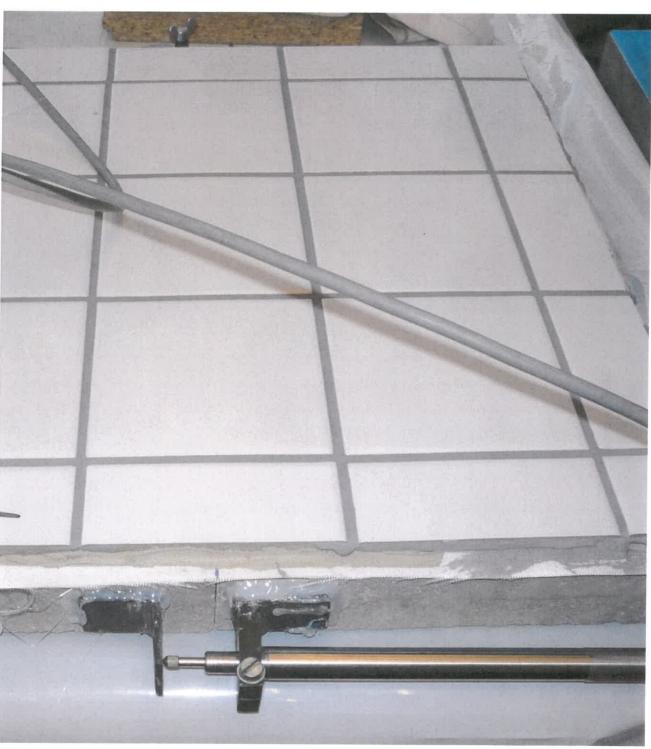
Bild 5: Prüfkörper der Probe mit Fliese über Riss nach der Ermittlung der rissüberbrückenden Wirkung

Der Versuch wurde dann abgebrochen und der Fliesenbelag auf dem Betonuntergrund visuell begutachtet. Es konnte auf jeder Seite des Prüfkörpers über dem Riss im Untergrund ein feiner Haar-

riss im Klebemörtel der Fliesen festgestellt werden.

Bild 5, Beilage 4 zeigt den Prüfkörper nach der Prüfung.
