Prüfbericht Nr. 195077

Inhalt des Auftrags Prüfung der Luftdurchlässigkeit (DIN EN 12114) und Schlagregendichtheit (DIN EN 1027) an der Fugendichtungsfolie:
"greenteQ Folie PLENA BASIC"

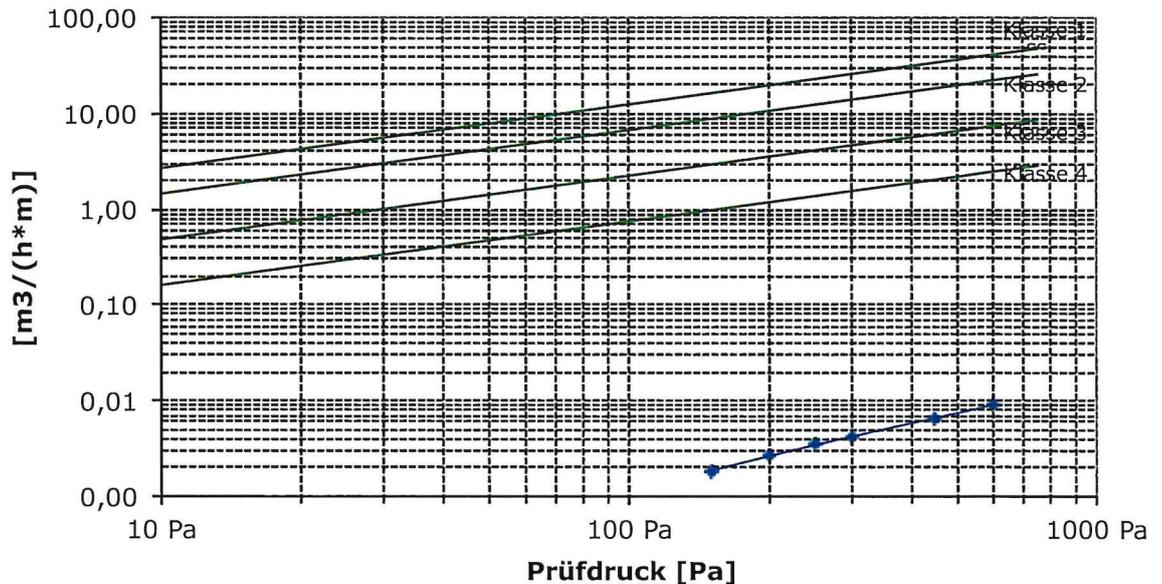
Diagramm 1: Grafische Darstellung der längenbezogenen Luftdurchlässigkeitsklassen (ohne Abzug der Prüfstandundichtigkeit)

Die hier für die Fugendichtungsfolie gemessene Luftdurchlässigkeit (ohne Abzug der Prüfstandundichtigkeit) unterschreiten deutlich die nach DIN EN 12207 für die Klasse 4 festgelegten, oberen Grenzwerte.

Die Ermittlung des Fugendurchlasskoeffizienten (ohne Abzug der Prüfstandundichtigkeit) erfolgte rechnerisch nach DIN 18542: 2009-07. Der brutto Fugendurchlasskoeffizient (bei 10 Pa) beträgt $0,00005 \text{ [m}^3 / (\text{h}\cdot\text{m}\cdot(\text{daPa})^{1,32}]$, der Exponent beträgt 1,32.

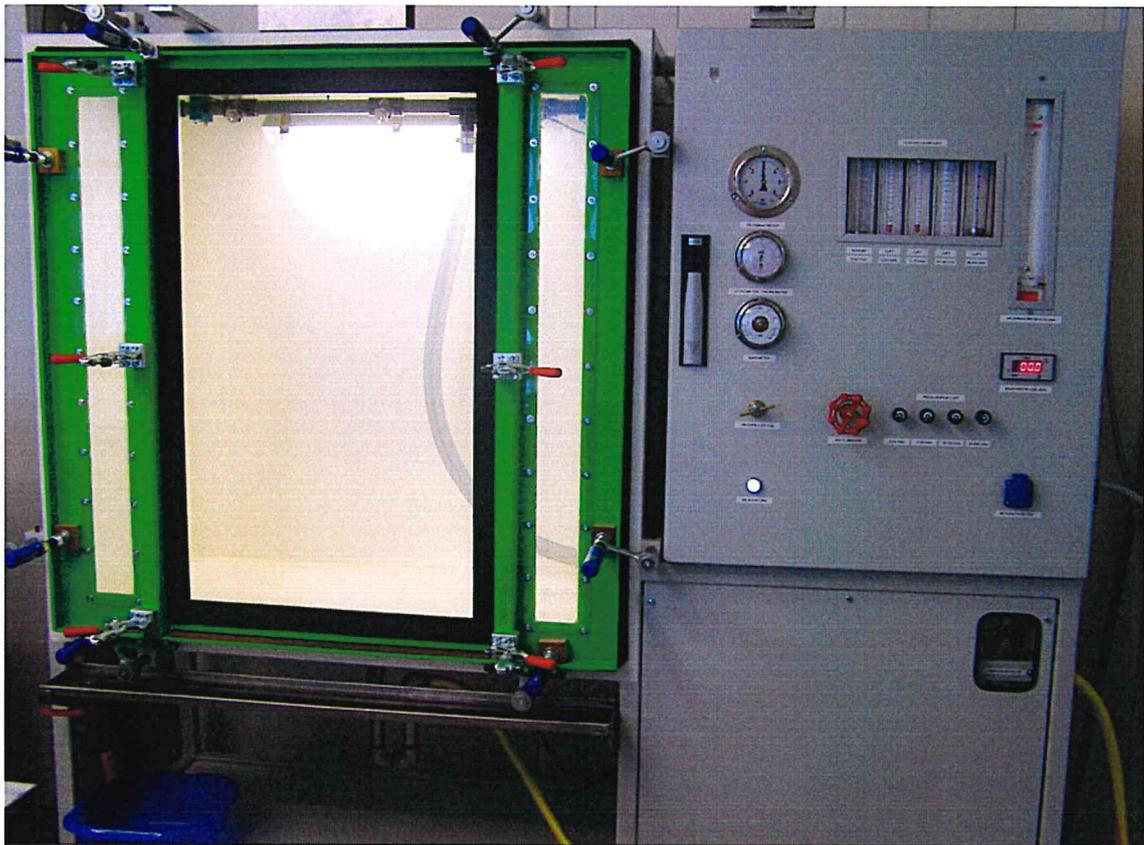
Bild 1: Offener Prüfstand ohne den eingesetzten Prüfkörper

Die Vorrichtung zur Erzeugung einer regulierbaren Luftdruckdifferenz zwischen dem Kammerinnenraum und der äußeren Umgebung, sowie Geräte zum Messen der Druckdifferenz und der zugeführten Luftmenge sind vorhanden (s. Bild 1 u. 2). Die Messgeräte zum Messen der zugeführten Luftmenge werden in regelmäßigen Abständen durch einen Kalibrierdienst überprüft. Die Luftdruckdifferenz wird digital angezeigt und über ein parallel geschaltetes U-Rohrmanometer kontrolliert.

Die Prüfkammer verfügt weiterhin über eine wassersprühende Einrichtung (Düsen). Die Lage der Düsen geht aus Bild 1 hervor. Die Prüfung des Vorhandenseins eines kontinuierlichen Wasserfilms auf der gesamten Prüffläche ist durch die beiden seitlichen Scheiben neben dem Versuchskörper für Längsfugen möglich.

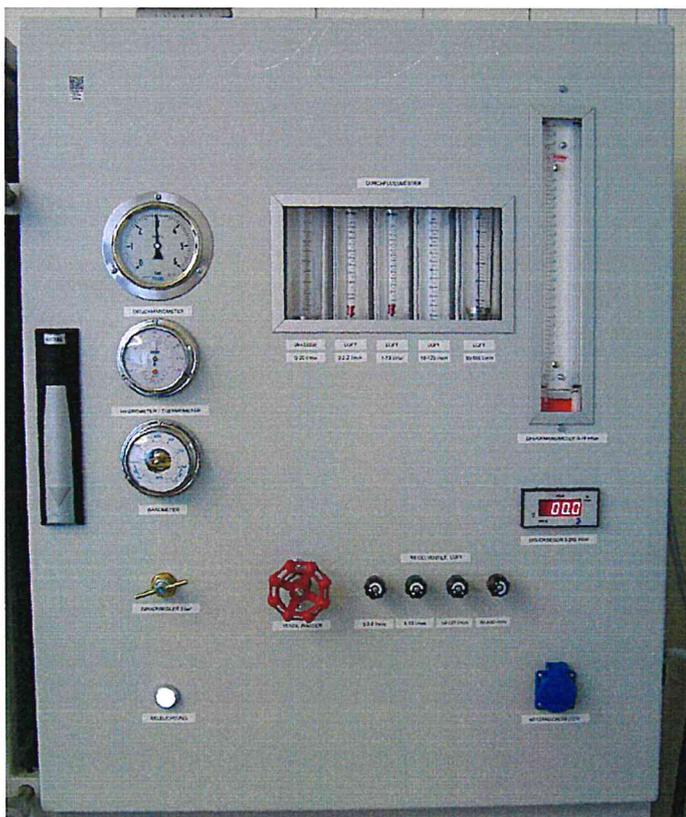
Bild 2: Prüfstand-Steuerung

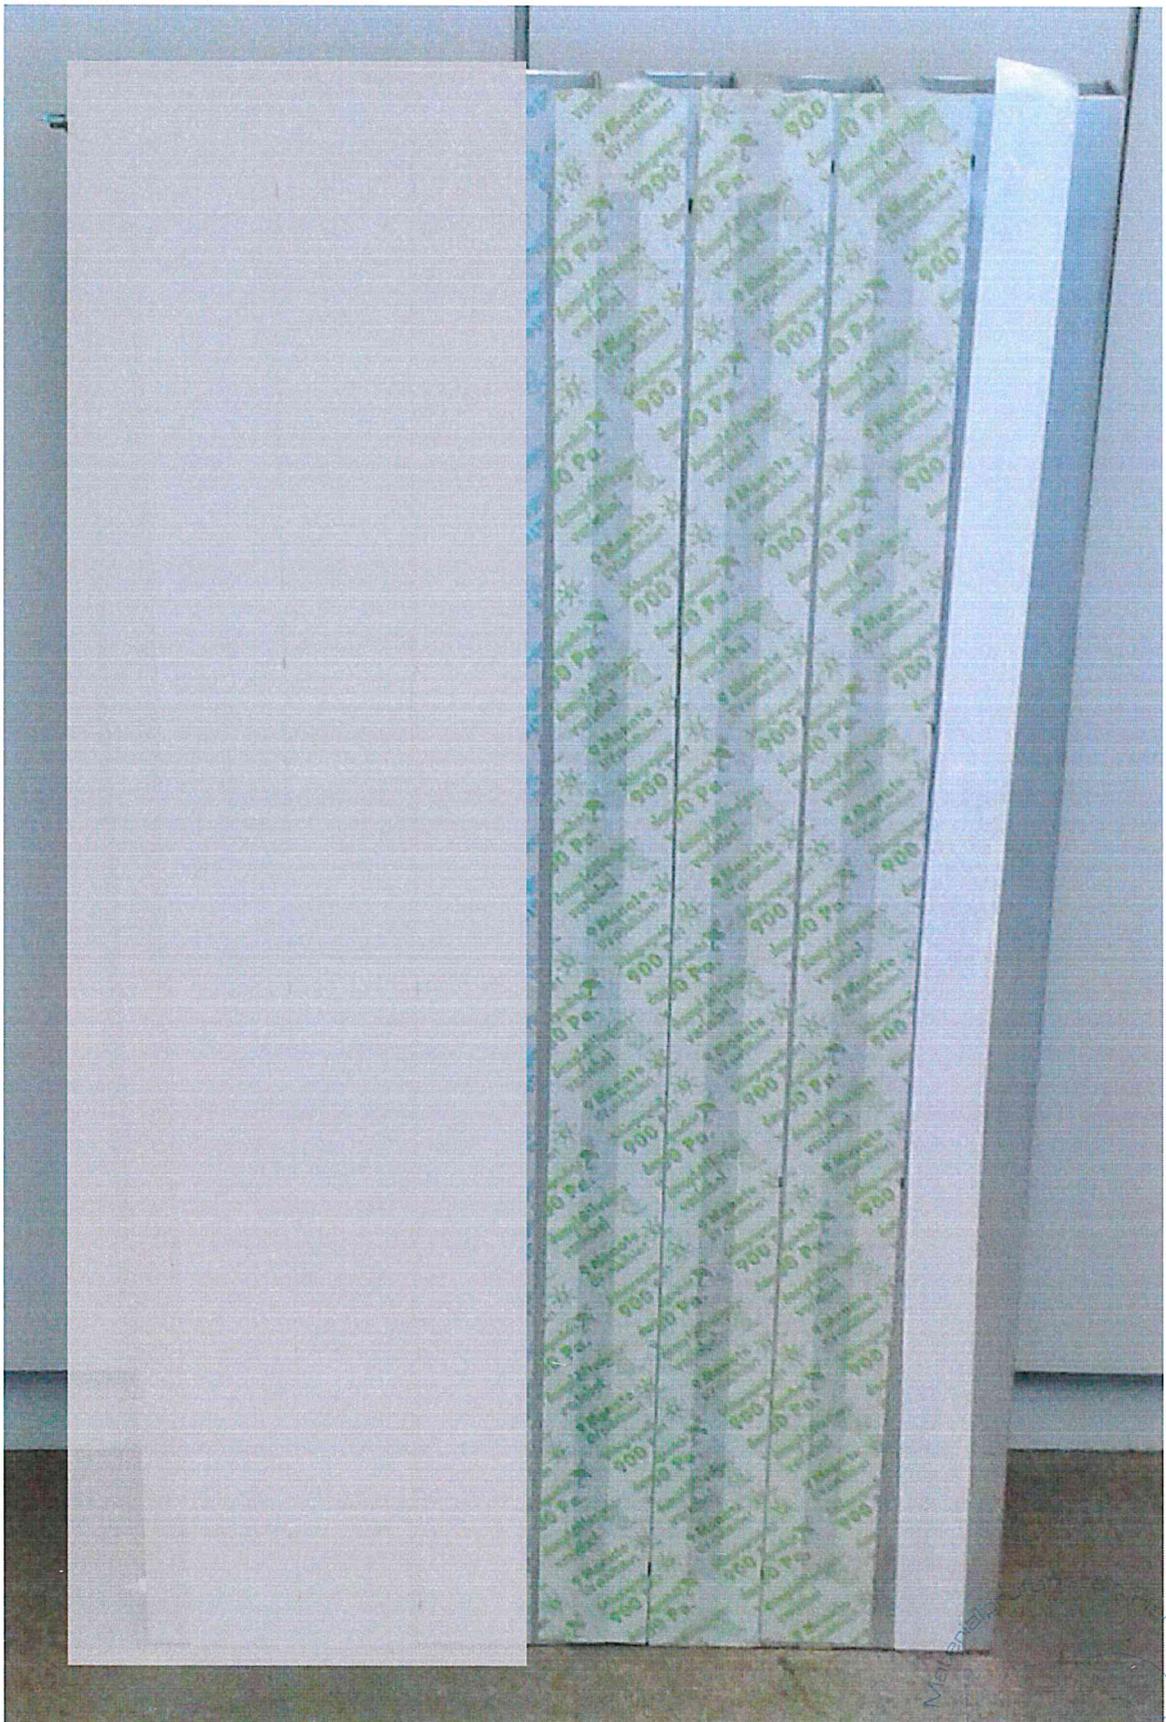
Bild 3: Prüfkörper

Das 100 mm breite Foliendichtungsband mit vollflächiger Kleberbeschichtung auf der Unterseite wurde für den Versuch auf 80 mm Breite eingekürzt. Die Foliendichtungsfolie wurde über die aus parallel angeordneten Aluminiumrechteckprofilen, Querschnitt 60 mm x 60 mm, gebildeten Fugen aufgeklebt und mittels eines Nahtralles angedrückt. Die Fugenbreiten wurden an den oberen und unteren Enden mit starren, festen Distanzstücken eingestellt. Die Versuchskörper wurden jeweils durch zwei an den Enden der Profile angeordnete, durch die Hohlkammerprofile und die Distanzstücke durchgeführte Gewindestangen zusammengeschaubt (Bild 3).

Die Prüfung der Luftdurchlässigkeit fand am 14.06.2018 in Anwesenheit von Dr. Schnatzke (Materialprüfanstalt) in den Prüfräumen des Herstellers an den am 14.06.2018 in den Versuchskörper eingebauten Proben statt, s. Abschn. 3.1 dieses Prüfberichts. Der Prüfkörper lagerte bis zur Prüfung im Prüflabor des Herstellwerkes (Bild 3).

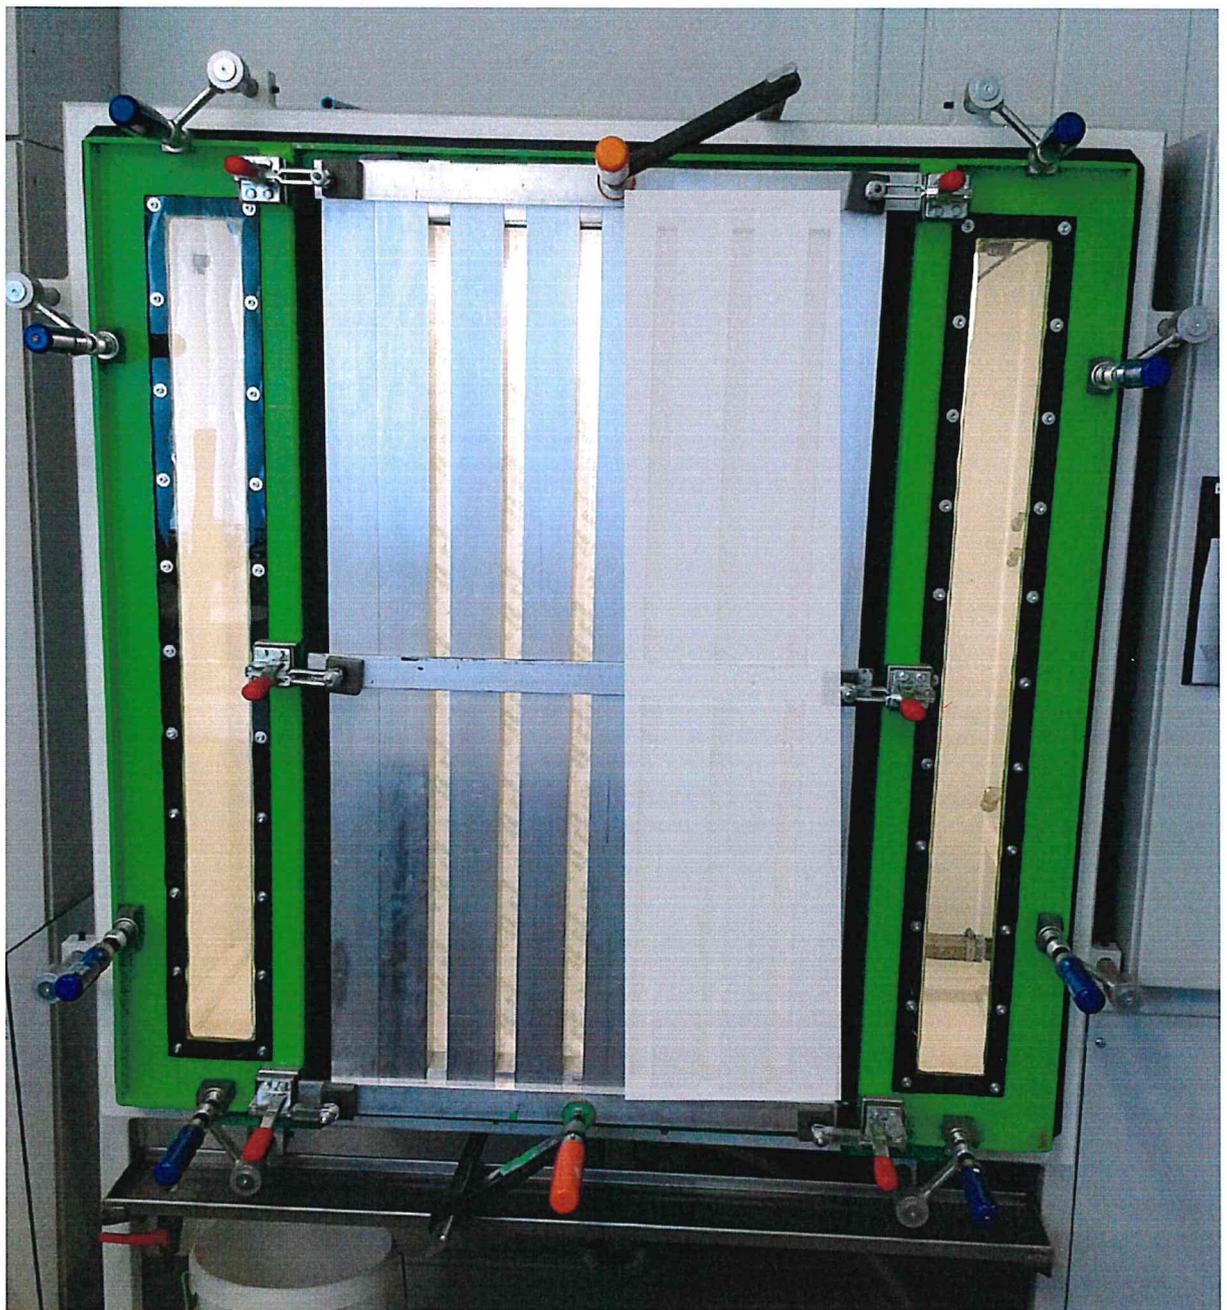
Bild 4: Prüfkörper mit der eingebauten Fugendichtungsfolie im Versuchsstand

Die Prüfeinrichtung wurde für den Luftdurchlässigkeitsversuch vorbereitet, indem der Versuchskörper vor dem Prüfstand befestigt wurde (Bild 4).
