Prüfungsbericht

Rissüberbrückungsversuche an Fliesenbelägen mit Kiesel Okalift SuperChange System

Auftraggeber: Kiesel Bauchemie GmbH & Co. KG
Wolf-Hirth-Straße 2, 73730 Esslingen

Prüfgegenstand: **Kiesel Okalift SuperChange System
Feinsteinzeugfliesen 30 cm x 30 cm**

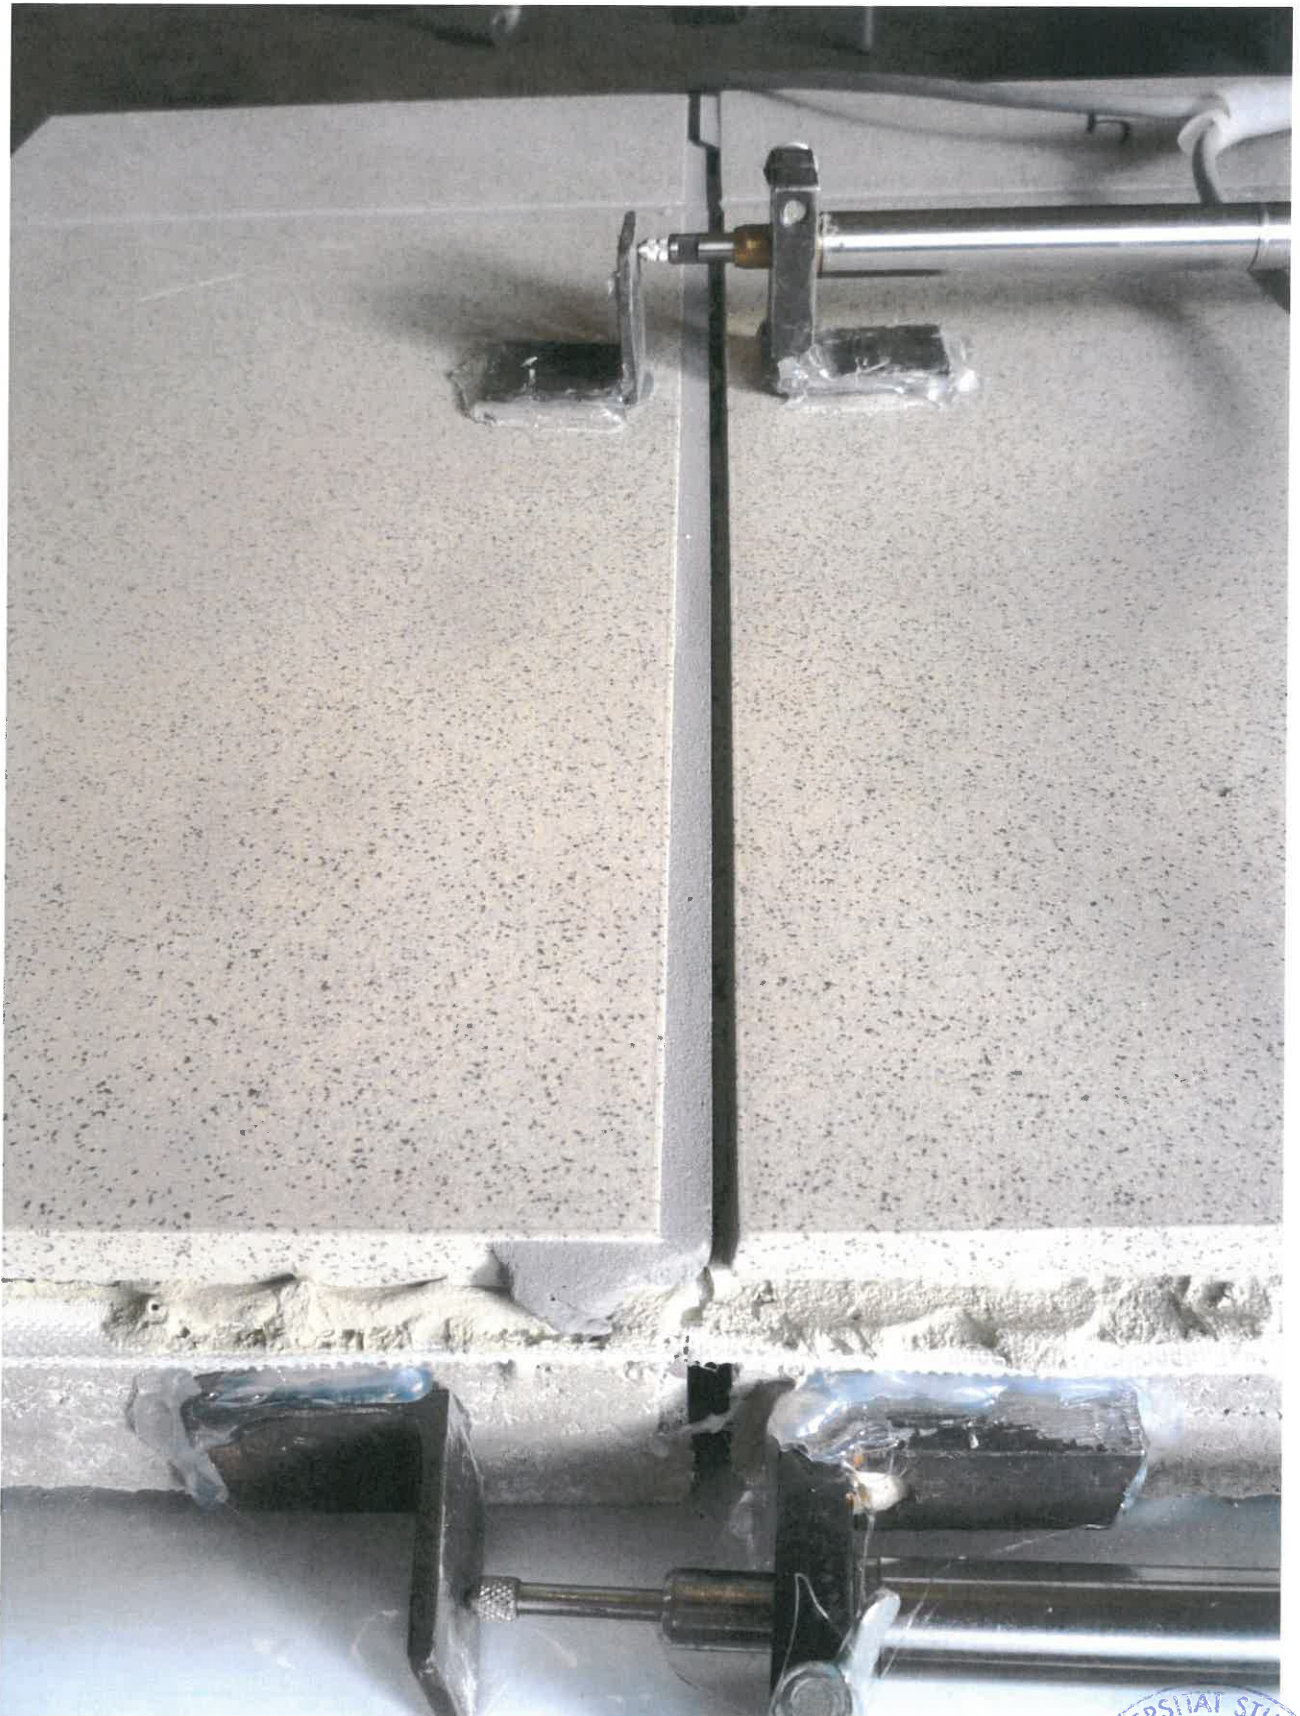
Bild 4: Prüfkörper der Probe mit Fuge über Riss nach der Ermittlung der rissüberbrückenden Wirkung

Bild 4, Beilage 3 zeigt den Prüfkörper nach der Prüfung.

Bei der Variante Fuge über Riss konnte bei dem geprüften Fliesenbelag eine rissüberbrückende Wirkung bis 2,8 mm Rissöffnung im Untergrund nachgewiesen werden.

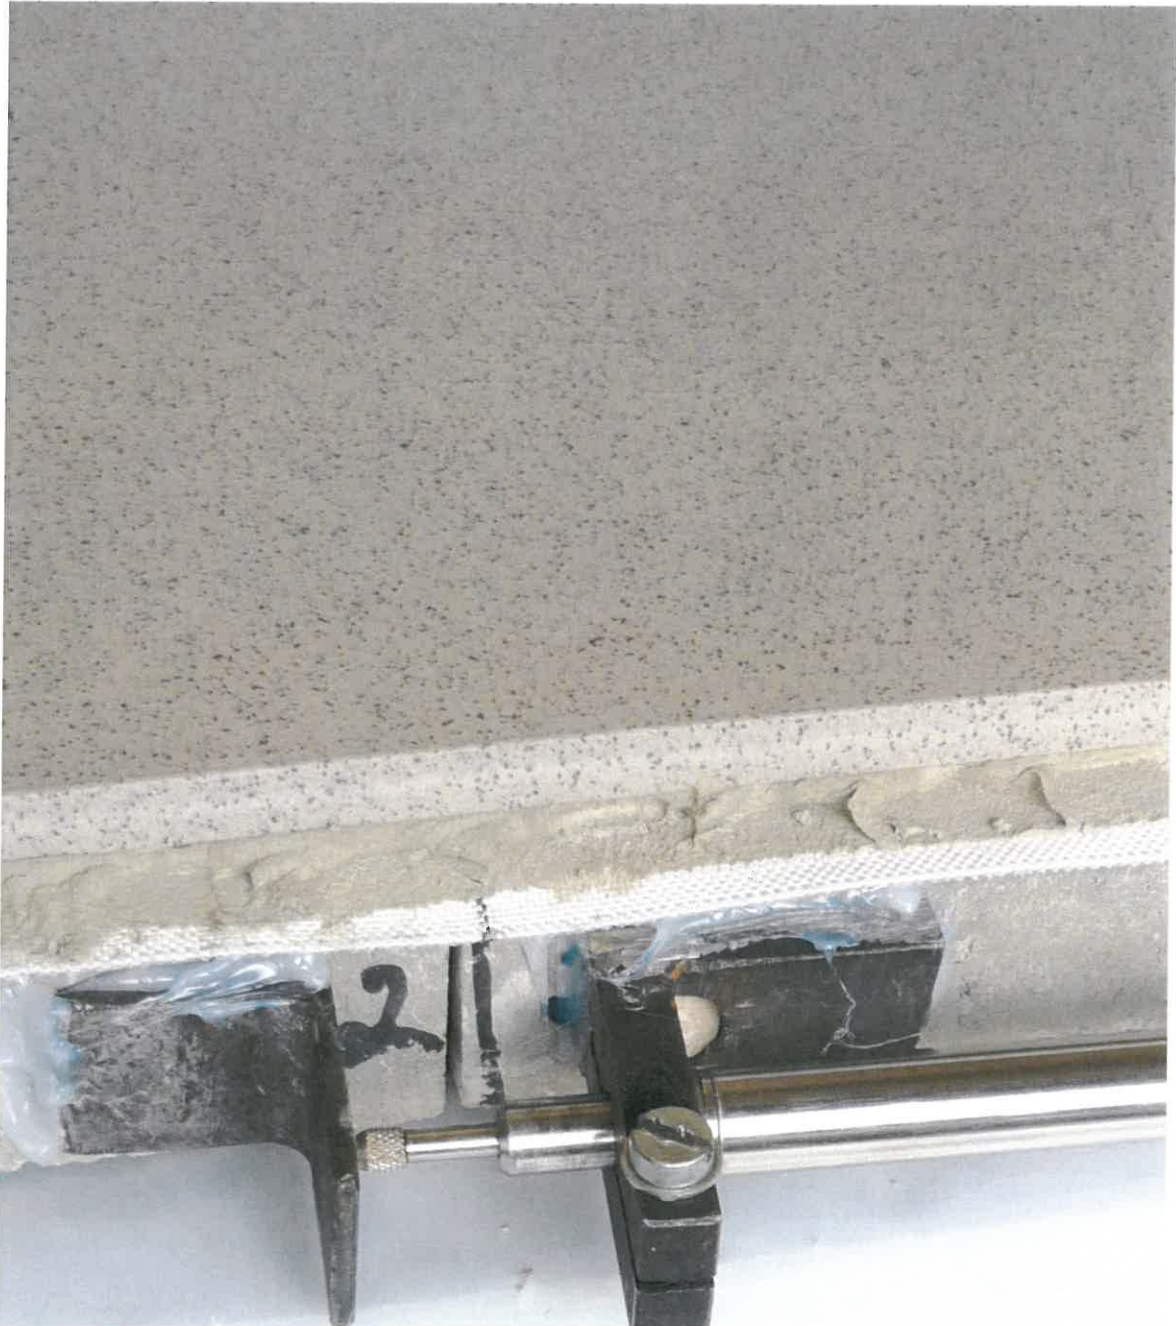
Bild 5: Prüfkörper der Probe mit Fliese über Riss nach der Ermittlung der rissüberbrückenden Wirkung

Der Versuch wurde dann abgebrochen und der Fliesenbelag auf dem Betonuntergrund visuell begutachtet. Es konnte auf jeder Seite des Prüfkörpers über dem Riss im Untergrund ein feiner Haarriss im Klebemörtel der Fliesen festgestellt werden.

Ein Ablösen oder Hohlliegen der Fliesen war nicht vorhanden.

Bei dieser Anordnung dieses Fliesenbelages über dem Riss (Fliese über Riss) ist somit eine Rissüberbrückung bis rd. 1,9 mm sicher gewährleistet.

Bild 5, Beilage 4 zeigt den Prüfkörper nach der Prüfung.
